Marijampolės savivaldybės administracijos  
Architektūros ir teritorijų planavimo skyrius

**KULTŪROS PAVELDO OBJEKTO BŪKLĖS PATIKRINIMO AKTAS**

**2020-08-28 Nr. AL-6102 (14.4.)**

1. Pavadinimas Pirmojo pasaulinio karo Rusijos karių palaidojimo vieta
2. Unikalus kodas Kultūros vertybių registre 21994
3. Nekilnojamojo kultūros paveldo vertinimo tarybos akto patvirtinimo data ir numeris (jei aktas patvirtintas)  
2013-10-14; Nr. KPD-AV-564
4. Adresas Marijampolės sav., Liudvinavo sen., Padovinio k.
5. Valdytojas  
(vardas, pavardė, gyv. vieta, tel. numeris/juridinio asmens pavadinimas, teisinė forma, buveinė, kodas, tel. numeris)
6. Paskelbtas ar nepaskelbtas saugomu kultūros paveldo objektu Paskelbta
7. Ankstesnio būklės patikrinimo akto data ir numeris 2016-08-04 ArL- 288

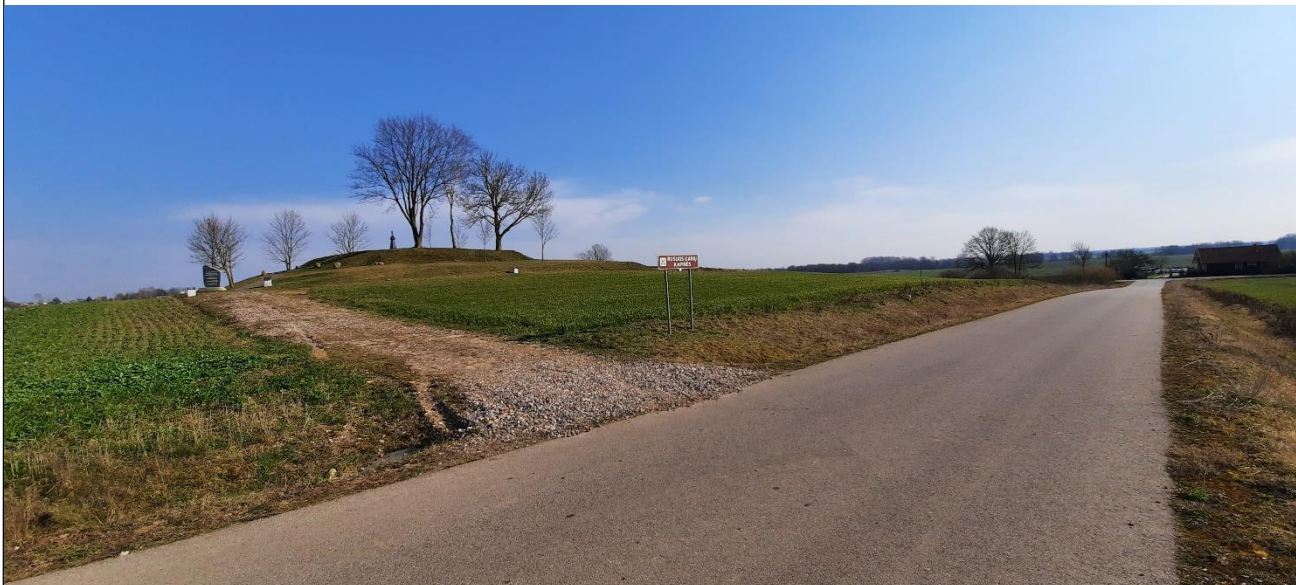
1. Pavadinimas: Palaidojimo vietos prieigos  
Fotografavo: Jūratė Leškevičienė

Aplinka tvarkinga, prižiūrima.

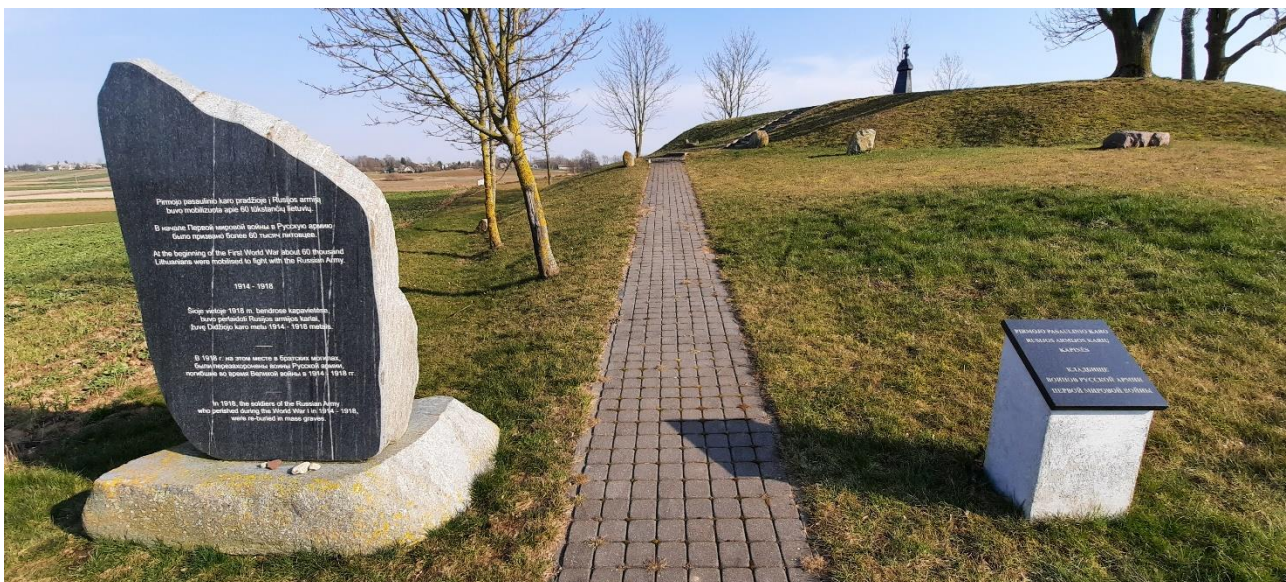
2. Pavadinimas: Informacinė lentelė, akmuo.  
Fotografavo: Jūratė Leškevičienė

Palaidoti apie 350 Rusijos karių žuvusių Pirmajame pasauliniame kare. Vaitiškių kaimo gyventojai pasakojo 1918 m. matę, kaip į dabartinę kapavietę arkliais buvo vežami medinėse dėžėse žuvusių rusų kareivių kūnai. Paminklai ir informacinė lentelė, akmuo nepakitę.
