**KULTŪROS PAVELDO OBJEKTO BŪKLĖS PATIKRINIMO AKTAS**

**2022-11-15 Nr. AL-7833 (14.4)**

1. Pavadinimas Mačiuliškių kaimo etnoarchitektūrinės sodybos klėtis
2. Unikalus kodas Kultūros vertybių registre **36679**
3. Nekilnojamojo kultūros paveldo vertinimo tarybos akto patvirtinimo data ir numeris (jei aktas patvirtintas)  
2017-09-21; Nr. I-195
4. Adresas Marijampolės sav., Igliaukos sen., Mačiuliškių k.
5. Valdytojas  
(vardas, pavardė, gyv. vieta, tel. numeris/juridinio asmens pavadinimas, teisinė forma, buveinė, kodas, tel. numeris)
6. Paskelbtas ar nepaskelbtas saugomu kultūros paveldo objektu Valstybės saugomas
7. Ankstesnio būklės patikrinimo akto data ir numeris Nerasta

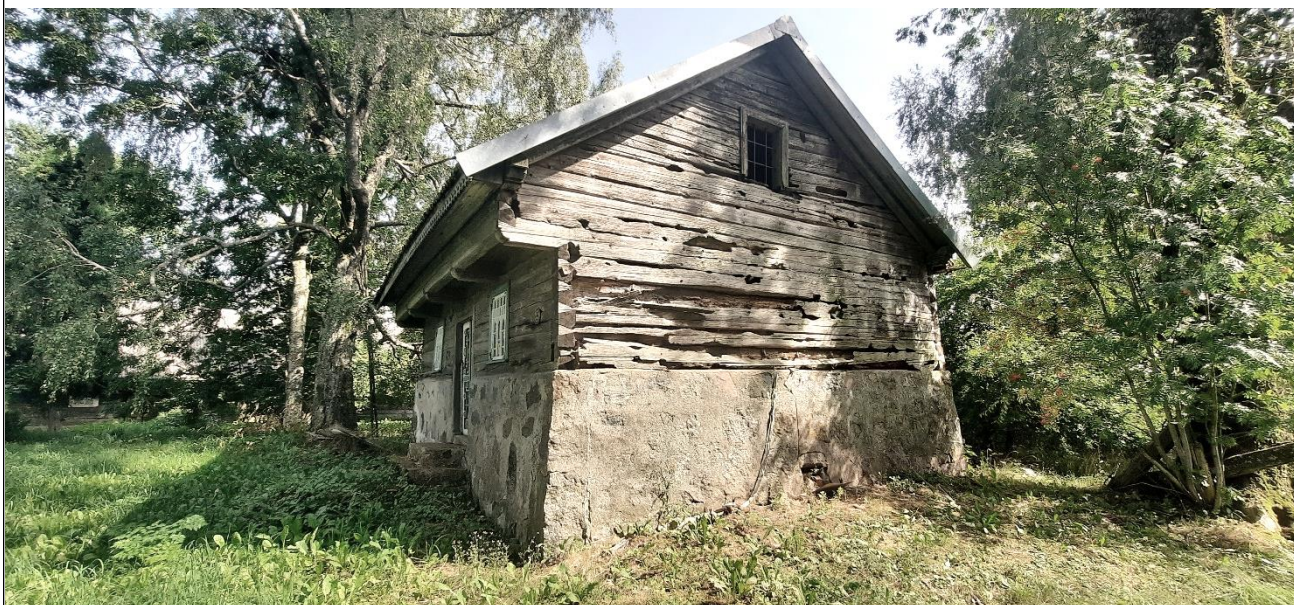
2. Pavadinimas: Mačiuliškių kaimo etnoarchitektūrinės sodybos klėtis iš ŠV pusės  
Fotografavo: Jūratė Leškevičienė Data: 2022 09

Klėtyje nevykdoma jokia veikla, neatliekami nuolatiniai priežiūros remonto darbai, išorės būklė blogėja, vidaus saugotinių vertybių būklė nepakitusi.
