**KULTŪROS PAVELDO OBJEKTO BŪKLĖS PATIKRINIMO AKTAS**

**2021-05-25**      **Nr. AL-3294**      **(14.4.)**  
**Marijampolė**

1. Pavadinimas Kvietišio dvaro sodybos ir kitų statinių komplekso trečias namas
2. Unikalus kodas Kultūros vertybių registre 36735
3. Nekilnojamojo kultūros paveldo vertinimo tarybos akto patvirtinimo data ir numeris (jei aktas patvirtintas)  
Inicijuotas skelbti Valstybės saugomu
4. Adresas Marijampolės sav., Marijampolės m., Kvietišio g. 2
5. Valdytojas  
(vardas, pavardė, gyv. vieta, tel. numeris/juridinio asmens pavadinimas, teisinė forma, buveinė, kodas, tel. numeris)
6. Paskelbtas ar nepaskelbtas saugomu kultūros paveldo objektu Nepaskelbta
7. Ankstesnio būklės patikrinimo akto data ir numeris Nėra

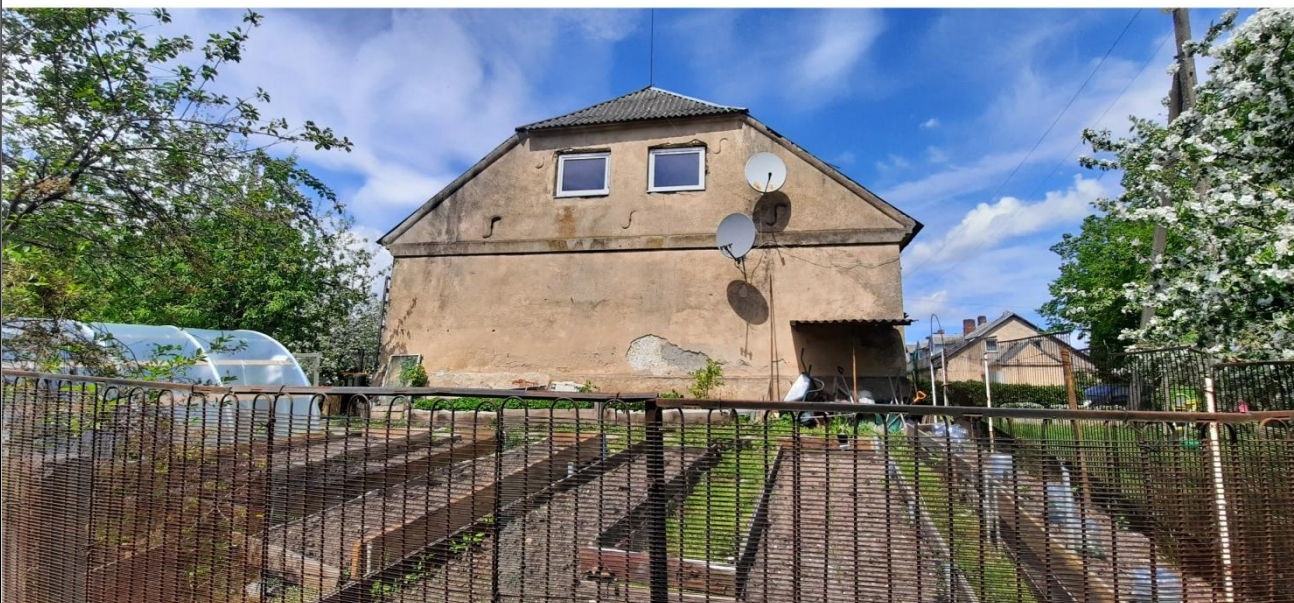
4. Pavadinimas: P pusės fasadas  
Fotografavo: Jūratė Leškevičienė

Fasadų apdaila ir puošyba - tinkuoto plytų mūro, tinkas prastos būklės, vietomis nubyrėjęs, jį bandoma taisyti neaiškios kilmės skiediniais. Tinkuoto plytų mūro langų, durų apvadai, palangės, pastoginis karnizas - būklė blogėjanti. Dalyje fasadų langai mediniai, prastos būklės, dalyje - pakeisti į plastikinius. Stogo danga patenkinamos būklės. Stogo, perdangų, sienų konstrukcijų medienos būklė prasta, dėl kiauro stogo vietomis mediena sutrūnijusi, sienų, lubų tinkas - byrantis, blogos būklės.
