Objektas: Sodų gatvės atkarpos (susisiekimo komunikacijų grupė) Marijampolės sav.,  
Mokolų sen., Mokolų km. rekonstravimo projekto zona

2026 - 01 - 26

## ŽELDYNŲ IR ŽELDINIŲ BŪKLĖS EKSPERTIZĖS AKTAS

Nr. 20260126/1

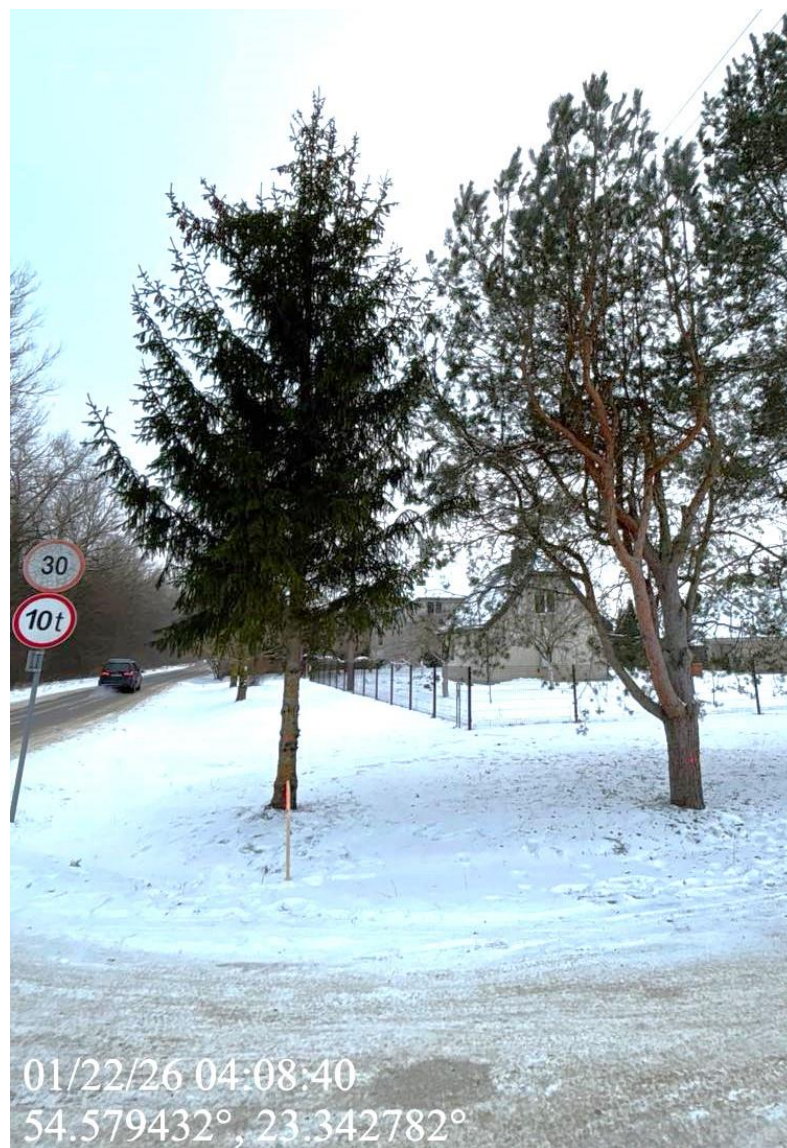
Pušis paprastoji ir Eglė paprastoji (Nr. plane 1, 2) auga Marijampolės sav., Mokolų sen., Mokolų km., Sodų gatvės atkarpoje planuojamo rekonstravimo projekto ribose. Šie du spygliuočiai medžiai yra saugomi kaimo gatvės teritorijoje, pagal kriterijus, kuriuos atitinkantys medžiai ir krūmai priskiriami saugotiniems želdiniams. Minėti medžiai yra patenkinamos sanitarinės būklės, ir ilgesniame periode mažai perspektyvūs, dėl turimų genėjimo žaizdų, ir kitų esamų pažeidimų, kurie blogina sanitarinę būklę. Atsižvelgiant į dabartinę fiziologinę medžių būklę, rekomenduojama juos pašalinti. Norint išvengti finansinių nuostolių, atkuriant želdinius, rekomenduojama konsultuotis su atitinkamos kvalifikacijos specialistais: dendrologais ar kraštovaizdžio architektais.
