**KULTŪROS PAVELDO OBJEKTO BŪKLĖS PATIKRINIMO AKTAS**

**2020-06-12 Nr. AL- 4474 (14.4.)**  
**Marijampolė**

1. Pavadinimas Pastatas
  2. Unikalus kodas Kultūros vertybių registre 33468
  3. Nekilnojamojo kultūros paveldo vertinimo tarybos akto patvirtinimo data ir numeris (jei aktas patvirtintas)  
2012-05-30; Nr.05-48
  4. Adresas Gedimino g.7, Marijampolė
  5. Valdytojas
- (vardas, pavardė, gyv. vieta, tel. numeris/juridinio asmens pavadinimas, teisinė forma, buveinė, kodas, tel. numeris)
6. Paskelbtas ar nepaskelbtas saugomu kultūros paveldo objektu Nepaskelbta
  7. Ankstesnio būklės patikrinimo akto data ir numeris 2019-12-04; Nr. AL-9081

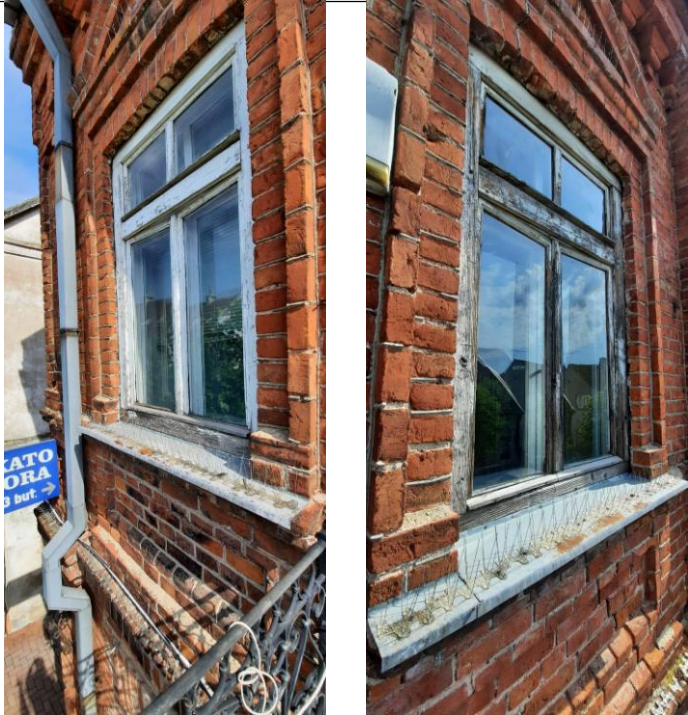
| 3,4. | Pavadinimas: P pastato fasado langai<br>Fotografavo: Jūratē Leškevičienė | Data: 2020 06 |

10. Išvados apie kultūros paveldo objekto fizinės būklės pokytį.  
Pastato būklė vizualiai nepakito. Nepakeistų senų medinių langų būklė blogėja.
