**KULTŪROS PAVELDO OBJEKTO BŪKLĖS PATIKRINIMO AKTAS**

**2022-09-22 Nr. AL-6176 (14.4)**

1. Pavadinimas Lietuvos kario Vlodo Merkevičiaus kapas
  2. Unikalus kodas Kultūros vertybių registre **32800**
  3. Nekilnojamojo kultūros paveldo vertinimo tarybos akto patvirtinimo data ir numeris (jei aktas patvirtintas)  
2009-10-21; Aktas Nr.KPD-RM-1265
  4. Adresas Marijampolės sav., Šunskų sen., Šunskų mstl. Varpo g. 44C
  5. Tvarkytojas
- (vardas, pavardė, gyv. vieta, tel. numeris/juridinio asmens pavadinimas, teisinė forma, buveinė, kodas, tel. numeris)
6. Paskelbtas ar nepaskelbtas saugomu kultūros paveldo objektu Valstybės saugomas
  7. Ankstesnio būklės patikrinimo akto data ir numeris 2012-09-21; Nr. AS-10504

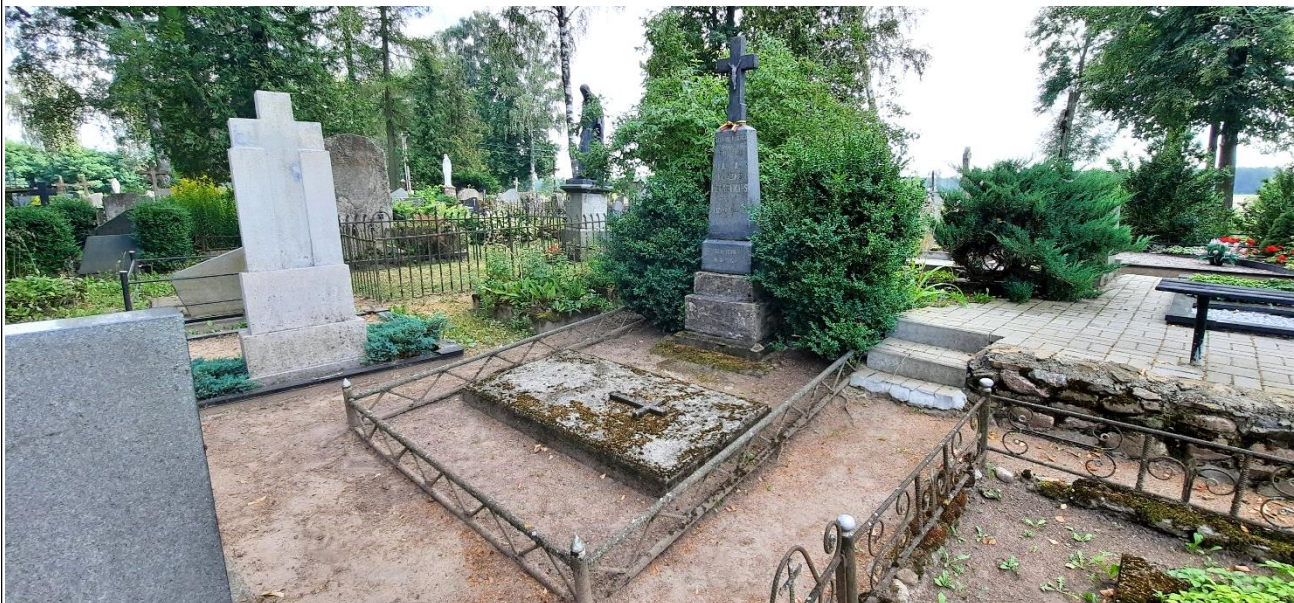
1. Pavadinimas: Lietuvos kario Vlado Merkevičiaus kapas  
Fotografavo: Jūratė Leškevičienė  
Data: 2022 08

Dviejų tarpsnių, vertikalaus stačiakampio tūrio granito paminklas, užbaigtas granito kryžiumi su metaline Nukryžiuotojo skulptūrele, su ŠV fasade iškaltu įrašu: „SAVANORIS KARŽYGIS / UŽ NARSUMA GAVO / VYTĖS KRYŽIU / A. A. VLADAS MERKEVICIUS / 28 m. amz. / † 12/IV. 1922 m.“, „NUO TĖVŲ / IR SESUČIŲ“, gulsčios betono plokštės su kryžiaus reljefu viršuje tipas. Būklė nepakitusi.
