MARIJAMPOLĖS SAVIVALDYBĖS ADMINISTRACIJOS  
ARCHITEKTŪROS IR TERITORIJŲ PLANAVIMO SKYRIUS

**KULTŪROS PAVELDO OBJEKTO BŪKLĖS PATIKRINIMO AKTAS**

**2021-08-03 Nr. AL-4491 (14.4.)**

1. Pavadinimas Kvietišio dvaro sodybos ir kitų statinių komplekso dvarininko namas
2. Unikalus kodas Kultūros vertybių registre 36727
3. Nekilnojamojo kultūros paveldo vertinimo tarybos akto patvirtinimo data ir numeris (jei aktas patvirtintas)  
2018-12-31; Nr. I-418
4. Adresas Marijampolės sav., Marijampolės m., Kvietišio g. 7
5. Valdytojas  
(vardas, pavardė, gyv. vieta, tel. numeris/juridinio asmens pavadinimas, teisinė forma, buveinė, kodas, tel. numeris)
6. Paskelbtas ar nepaskelbtas saugomu kultūros paveldo objektu: Inicijuotas skelbti Valstybės saugomu
7. Ankstesnio būklės patikrinimo akto data ir numeris Nėra

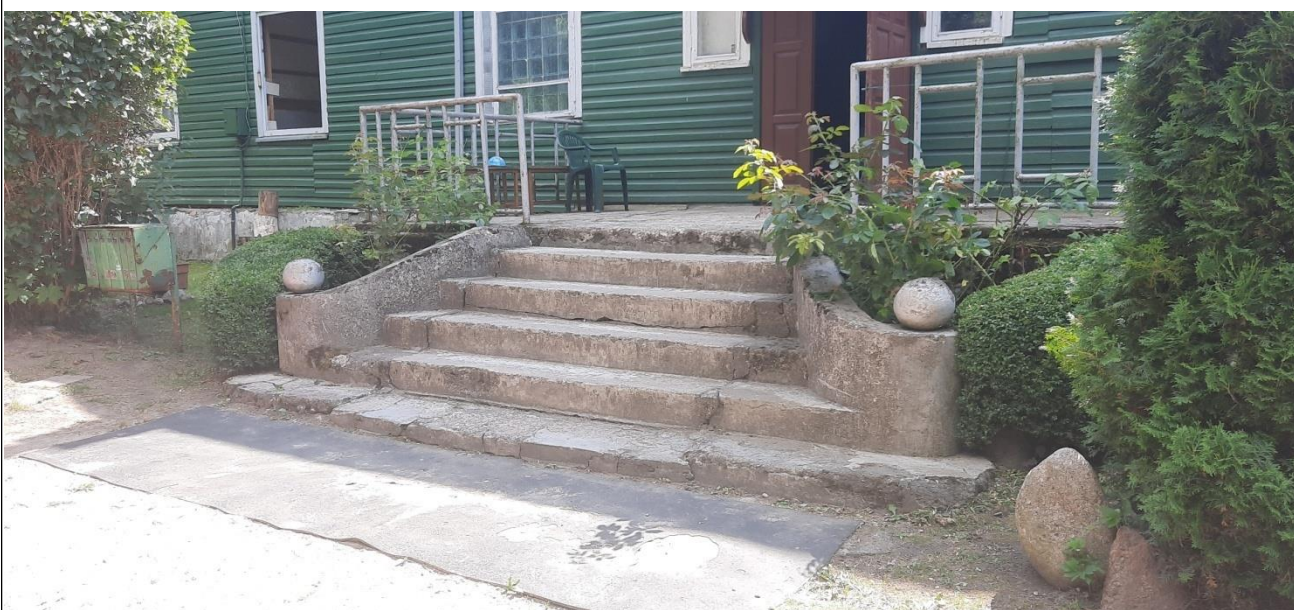
5. Pavadinimas: Š fasado terasa ir į ją vedantys laiptai  
Fotografavo: Arvydas Bekeris

Kvietiškio dvaro sodybos ir kitų statinių komplekso dvarininko namo būklė nepakitusi. Š fasado terasa ir į ją vedančių laiptų (rekonstruoti XX a. 4 d-metyje) su betono pakopomis, turėklais ir dekor elementais būklė patenkinama. Pamatas su plytų mūro cokoliu-būklė patenkinama; rūsio plytų mūro cilindriniai skliautas- būklė patenkinama, akmens, plytų mūro rūsio sienos-būklė patenkinama, tašytų medinių rąstų sienos-būklė patenkinama, pagrindinio korpuso medinės gegninės stogo konstrukcijos tipas- būklė patenkinama.
