**KULTŪROS PAVELDO OBJEKTO BŪKLĖS PATIKRINIMO AKTAS**

**2022-12-21 Nr. AL-9142 (14.4)**

1. Pavadinimas Marijampolės sinagoga
2. Unikalus kodas Kultūros vertybių registre **12974**
3. Nekilnojamojo kultūros paveldo vertinimo tarybos akto patvirtinimo data ir numeris (jei aktas patvirtintas)  
2005-04-29; Nr. IV-190
4. Adresas Marijampolės sav., Marijampolės m., P. Butlerienės g. 5
5. Valdytojas  
(vardas, pavardė, gyv. vieta, tel. numeris/juridinio asmens pavadinimas, teisinė forma, buveinė, kodas, tel. numeris)
6. Paskelbtas ar nepaskelbtas saugomu kultūros paveldo objektu Valstybės saugomas
7. Ankstesnio būklės patikrinimo akto data ir numeris 2011-12-20 Nr. ArL-1156

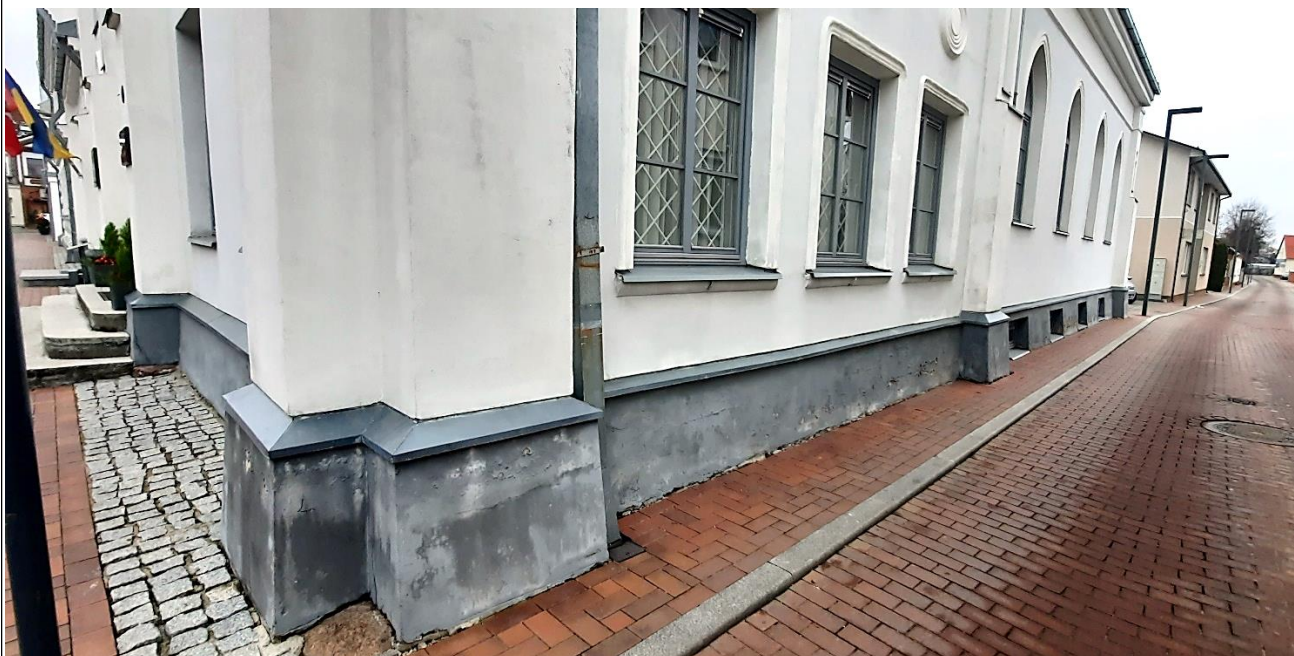
| | 5 – būklė labai pagerėjo | 4 – būklė gerėja | 3 – būklė nepakito | 2 – būklė blogėja | 1 – būklė labai pablogėjo |
|---|---|---|---|---|---|
| 1. Pamatai ir nuogrindos | | | | V | |

4. Pavadinimas: P pastato pusės cokolio būklė  
Fotografavo: Jūratė Leškevičienė

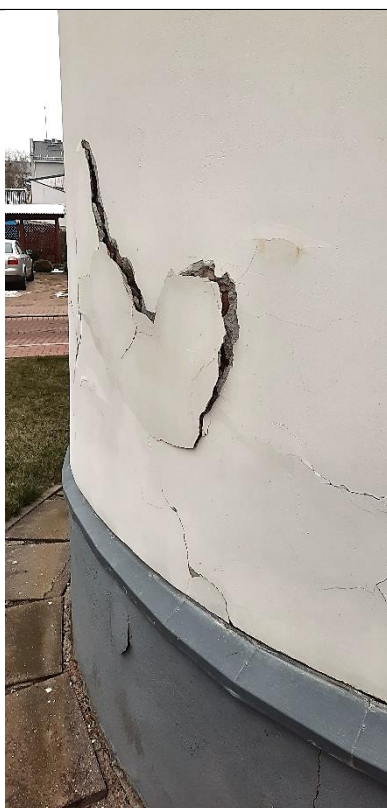
| | 5 – būklė labai pagerėjo | 4 – būklė gerėja | 3 – būklė nepakito | 2 – būklė blogėja | 1 – būklė labai pablogėjo |
|---|---|---|---|---|---|
| 3. Sienų apdaila | | | | V | |

Pastato vertingųjų savybių: tūrinė erdvinė kompozicija - sudėtinio tūrio, kurį sudaro vienaaukštė ir dviaukštė dalys, stačiakampio plano, su pusapskrite apside ir rūsiu; stogo forma - dvišlaitė, apsidės - puskūginė; stogo dangos medžiaga - čerpių tipas; apsidės - skardos su falcais tipas; kapitalinės sienos - kapitalinių sienų tinklas; V fasado pirmo aukšto stačiakampės langų angos; V fasado antro aukšto smailėjančiomis arkomis užsibaigiančios langų angos; V fasado aukšto triforinio smailiaarkio lango anga; V fasado šoninėse frontono plokštumose apskritų langelių angos ir jų apvadai; šoninio P fasado dviaukštės pastato dalies pirmo aukšto stačiakampės langų angos su angokraščiais; šoninio P fasado dviaukštės pastato dalies antro aukšto smailėjančiomis arkomis užsibaigiančios langų angos; P fasado vienaaukštėje dalyje smailėjančiomis arkomis užsibaigiančios langų angos ir jų angokraščiai; P fasado vienaaukštės dalies cokolyje mažų stačiakampių langų angos; Š fasado vienaaukštėje dalyje smailėjančiomis arkomis užsibaigiančios langų angos; R fasado apsidės šonuose siaurų smailiaarkinių langų angos; R fasado apsidės vidurinės plokštumos viršuje apskrito lango anga; R fasado pirmo aukšto smailėjančių arkų nišos; R fasado frontone dvi stačiakampės nišos; V fasado frontone arkinių nišelių eilė; V fasado virš durų stačiakampė niša; V ir Š fasadų durų angos; vidaus arkinių praėjimų su segmentinėmis sąramomis angos; stačiakampės vidaus patalpų nišos; aron kodešo niša akcentuota triforine arka ir aprėmintą nutrauktais piliastrais su įdubomis; fasadų architektūrinis sprendimas - architektūrinio sprendimo visuma; fasadų architektūros tūrinės detalės - R fasado apsidė; R fasado kampuose žemi, stilizuoti kontraforsai; R fasado frontono smailėje nedidelis bokštelis su profiliuotu galu į apačią; fasadų puošyba - dviaukštės pastato dalies V ir P fasadų kampus rėmina piliastrai su įdubomis, peraugantys į bokštelių; vienaaukštės pastato dalies P fasado kampas užbaigiamas stilizuotu piliastru su įduba; V fasado vidurinės dalies piliastrai su įdubomis, kertantys frontoną ir tarsi imituojantys rizalitą; V fasado frontono profiliuotas pastogės karnizas; V fasado frontono viršuje reljefinės Dekalogo plokštės su Toros karūnos imitacija; V fasado frontoną skirianti trauka su arkatūriniu frizu; V fasado centre esančio lango apvadas su sandriku; reljefinės rozetės, esančios V ir P fasaduose, dviaukštės pastato dalyje, tarp pirmo ir antro aukšto; P fasado dviaukštės pastato dalies pastogės profiliuotas karnizas su arkatūriniu frizu; P fasado vienaaukštės pastato dalies pastogės išsikišęs profiliuotas karnizas ir plati frizo juosta; R fasado frontoną skirianti trauka; R fasado apsidės profiliuotas pastogės karnizas su frizine juosta; Š fasado profiliuotas pastogės karnizas; fasadų apdaila - tinko tipas; konstrukcijos - akmenų pamatas su tinkuotu cokoliu, vienaaukštės dalies platėjančiu į apačią; raudonų plytų mūro sienos; funkcinė įranga - Š fasado betoninių laiptų į rūšį tipas; stalių ir kiti gaminiai - langų medinių konstrukcijų ir skaidymo tipas; V fasado medinių dvivėrių, išsprūdinių durų tipas; vidaus medinių dvivėrių, išsprūdinių durų tipas, būklė, palyginus su ankstesnio patikrinimo aktu, neženkliai pablogėjusi. Nehidroizoliuotas pamatas ir nuogrinda sukelia vidaus sienų tinko būklės blogėjimą, prie stipraus lietaus leidžia lietaus vandenį stogas, vietomis atšokęs fasadų tinkas. Pastatui reikalingas remontas, restauracija.

6. Pavadinimas: R pastato fasado tinko būklė  
Fotografavo: Jūratė Leškevičienė
