**KULTŪROS PAVELDO OBJEKTO BŪKLĖS PATIKRINIMO AKTAS**

**2020-05-27 Nr. AL-4002 (14.4.)**

1. Pavadinimas Kvietišio dvaro sodybos ir kitų statinių komplekso antras ūkinis pastatas, butas Nr. 17.
2. Unikalus kodas Kultūros vertybių registre 36736
3. Nekilnojamojo kultūros paveldo vertinimo tarybos akto patvirtinimo data ir numeris (jei aktas patvirtintas)  
2018-12-31; Nr. I-418
4. Adresas Marijampolės sav., Marijampolės m., Kvietišio g. 1A-17
5. Valdytojas  
(vardas, pavardė, gyv. vieta, tel. numeris/juridinio asmens pavadinimas, teisinė forma, buveinė, kodas, tel. numeris)
6. Paskelbtas ar nepaskelbtas saugomu kultūros paveldo objektu Inicijuotas skelbti Valstybės saugomu
7. Ankstesnio būklės patikrinimo akto data ir numeris 2018-04-24 Nr. AL-3506

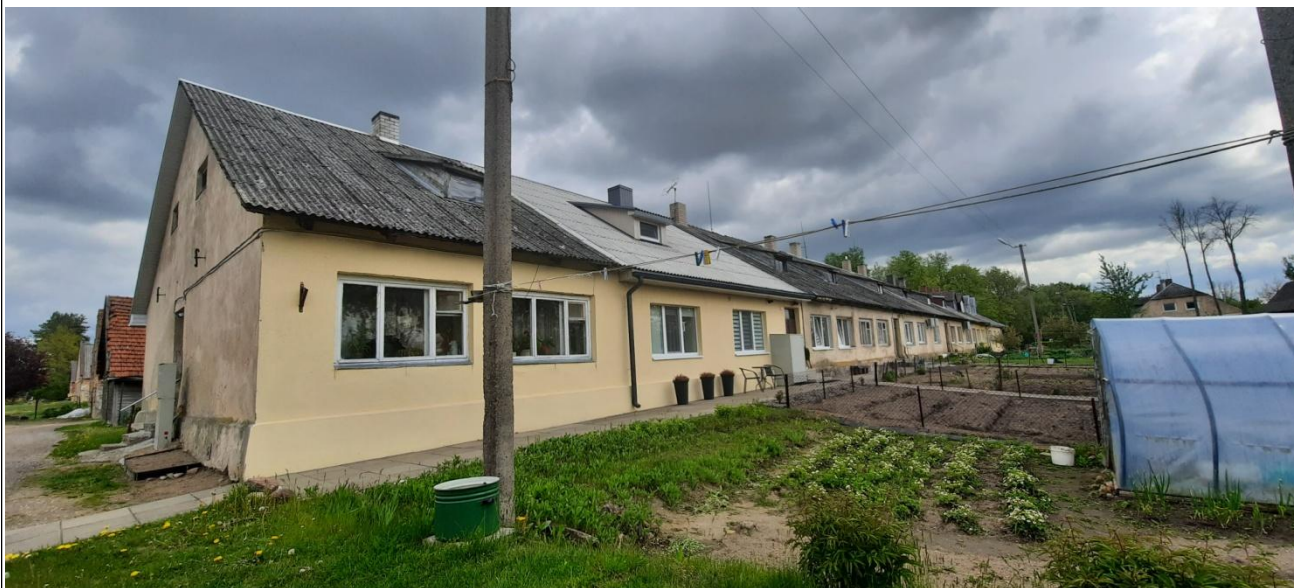
1. Pavadinimas: V pastato pusė  
Fotografavo: Jūratė Leškevičienė

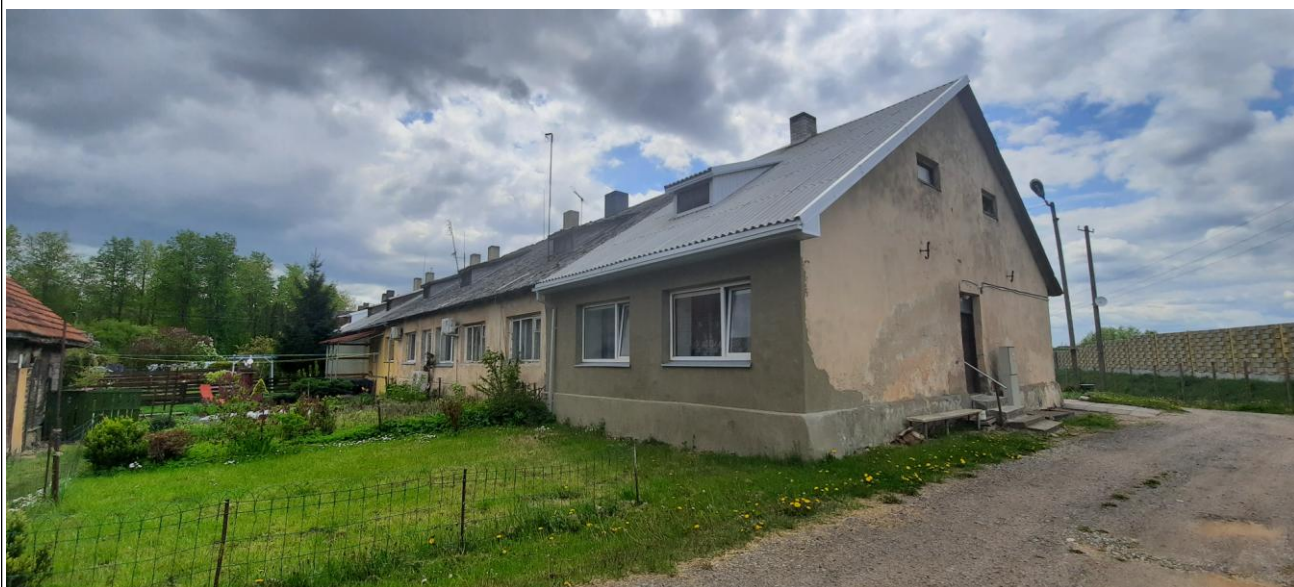
2. Pavadinimas: R Š pastato pusės  
Fotografavo: Jūratė Leškevičienė

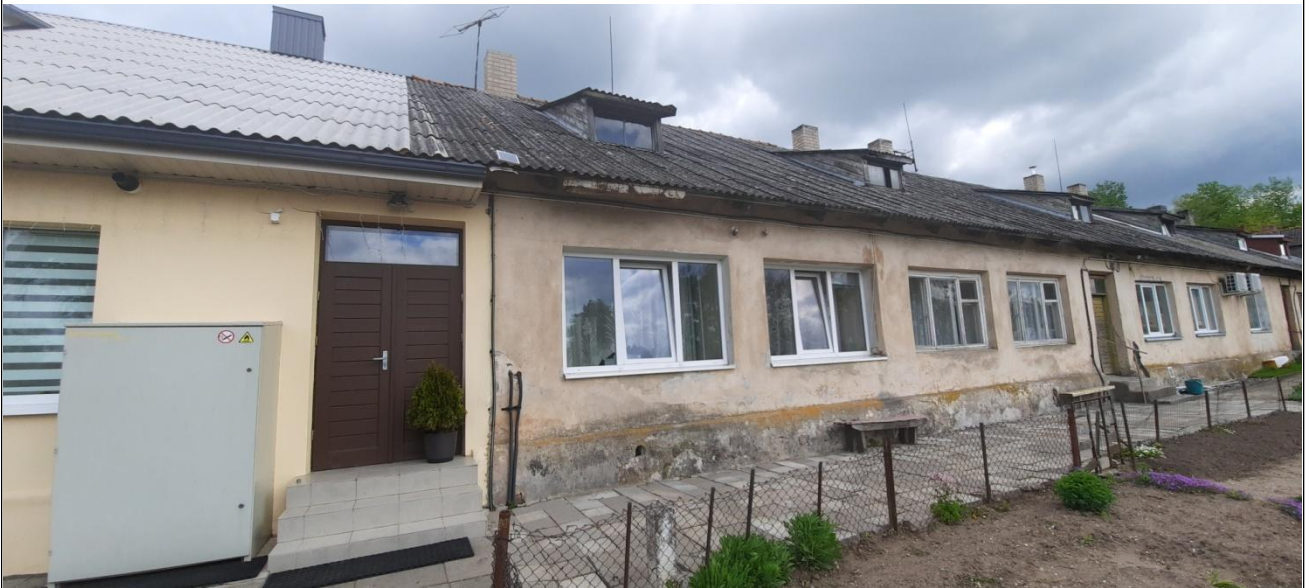
3. Pavadinimas: Butui Nr. 17 priklausančio V pastato fasado dalies fragmentas  
Fotografavo: Jūratė Leškevičienė Data: 2020 05

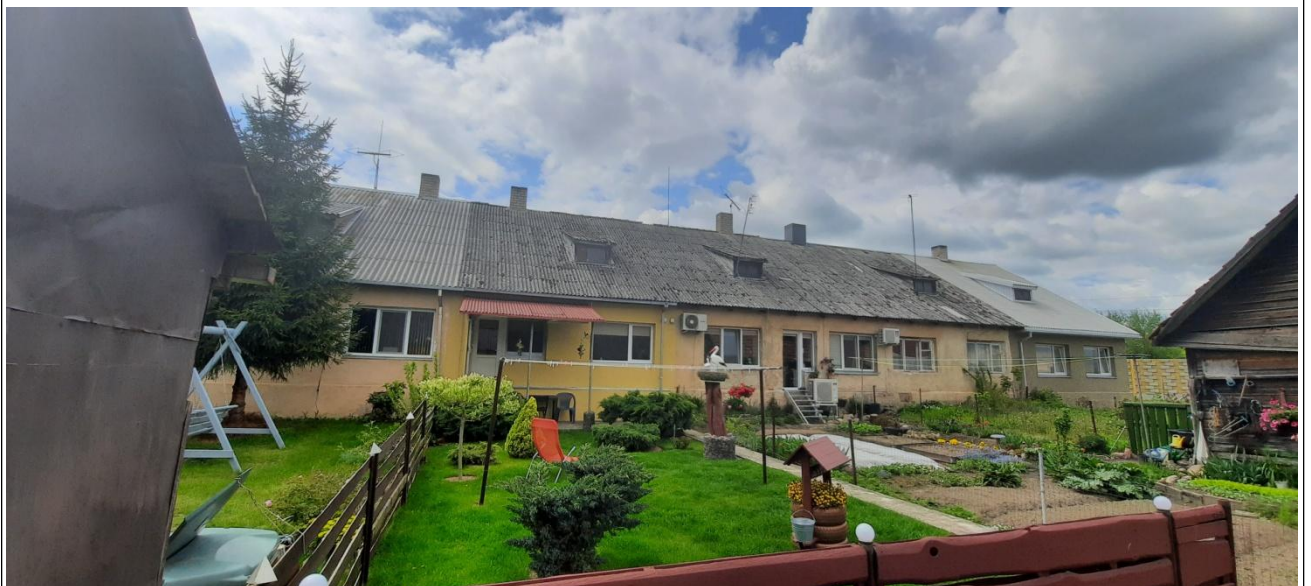
4. Pavadinimas: R pastato pusės fragmentas  
Fotografavo: Jūratė Leškevičienė Data: 2020 05

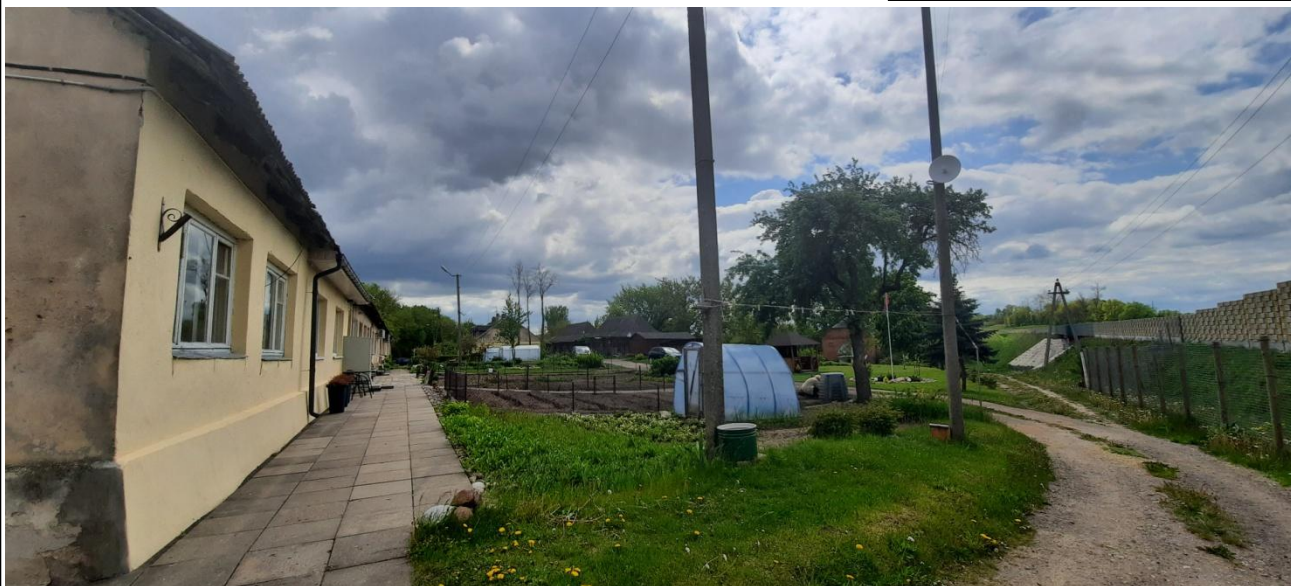
5. Pavadinimas: V pastato pusės teritorijos fragmentas  
Fotografavo: Jūratė Leškevičienė

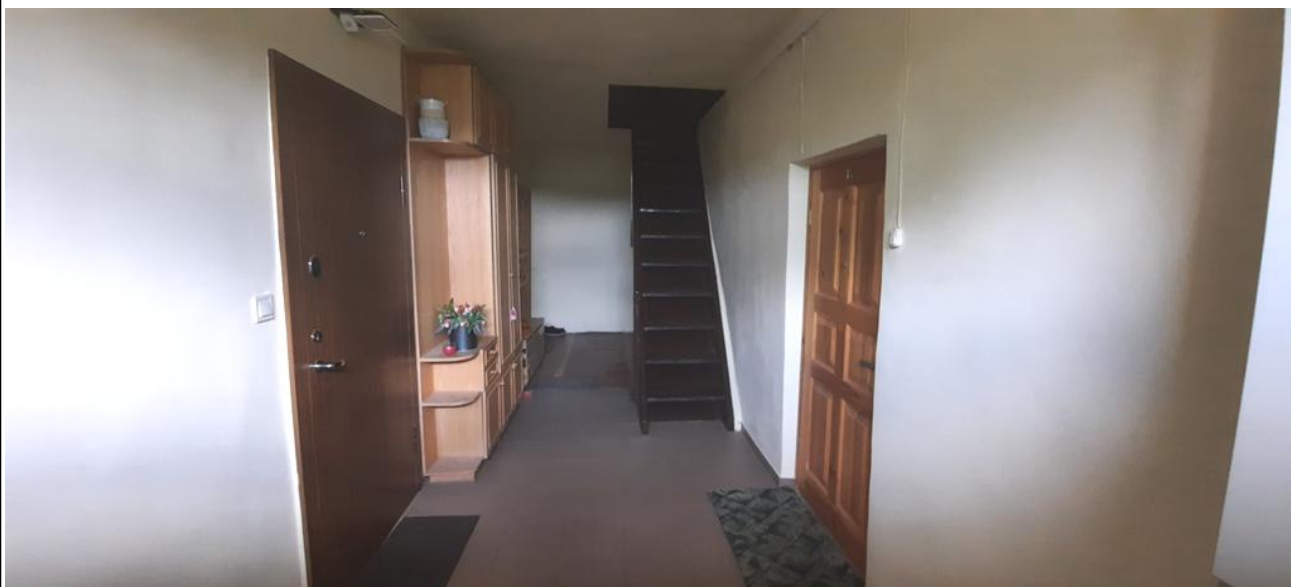
6. Pavadinimas: Koridoriaus fragmentas  
Fotografavo: Jūratė Leškevičienė

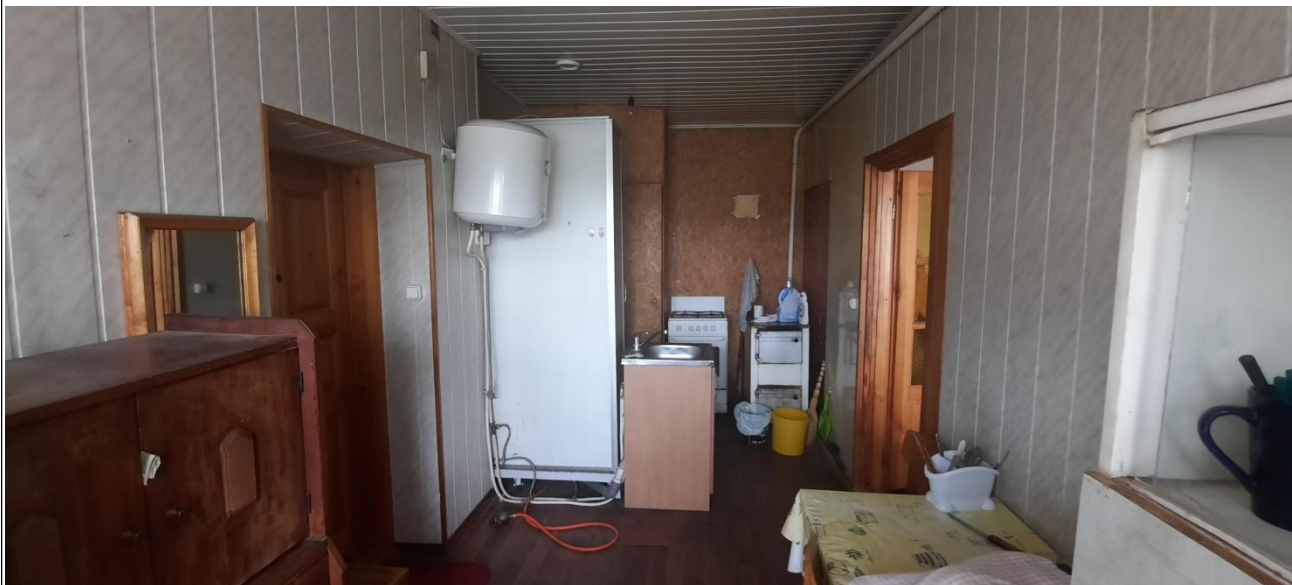
7. Pavadinimas: Buto Nr.17 vidaus fragmentas  
Fotografavo: Jūratė Leškevičienė

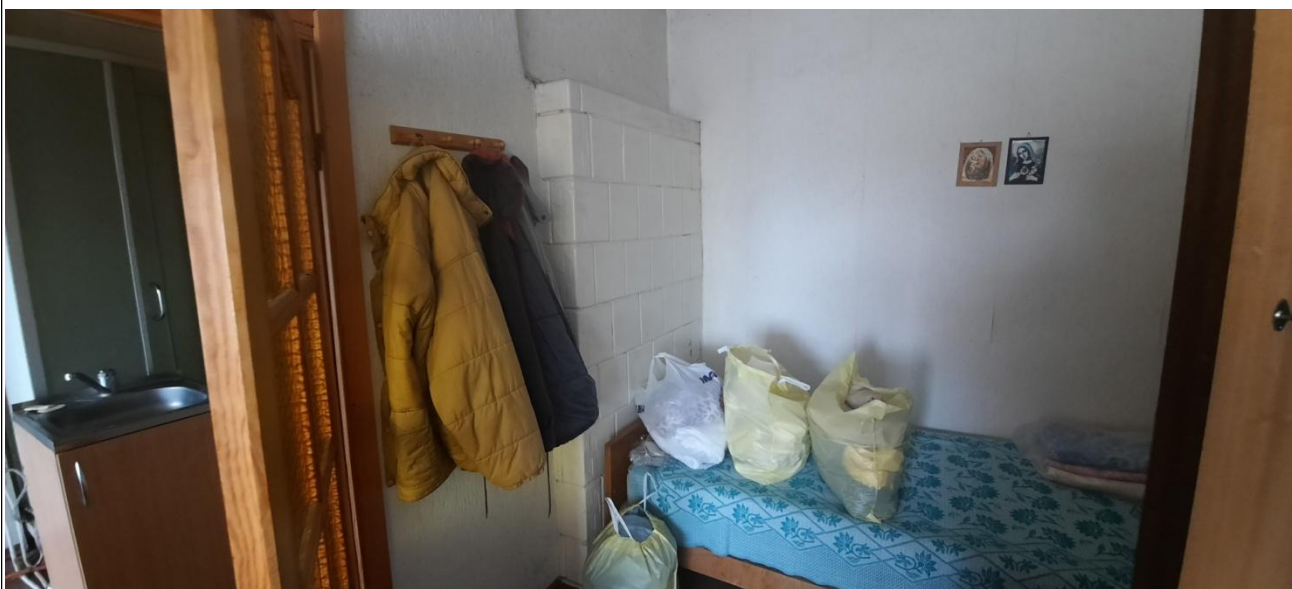
8. Pavadinimas: Buto Nr.17 vidaus fragmentas  
Fotografavo: Jūratė Leškevičienė
