**KULTŪROS PAVELDO OBJEKTO BŪKLĖS PATIKRINIMO AKTAS**

**2021-02-24**    **Nr. AL-1514**    **(14.4.)**  
**Marijampolė**

1. Pavadinimas Namas
2. Unikalus kodas Kultūros vertybių registre 42985
3. Nekilnojamojo kultūros paveldo vertinimo tarybos akto patvirtinimo data ir numeris (jei aktas patvirtintas)  
2019-02-18; Nr. KPD-AV-1371
4. Adresas Marijampolės sav., Marijampolės m., V. Kudirkos g. 37
5. Valdytojas  
(vardas, pavardė, gyv. vieta, tel. numeris/juridinio asmens pavadinimas, teisinė forma, buveinė, kodas, tel. numeris)
6. Paskelbtas ar nepaskelbtas saugomu kultūros paveldo objektu Nepaskelbta
7. Ankstesnio būklės patikrinimo akto data ir numeris Nėra

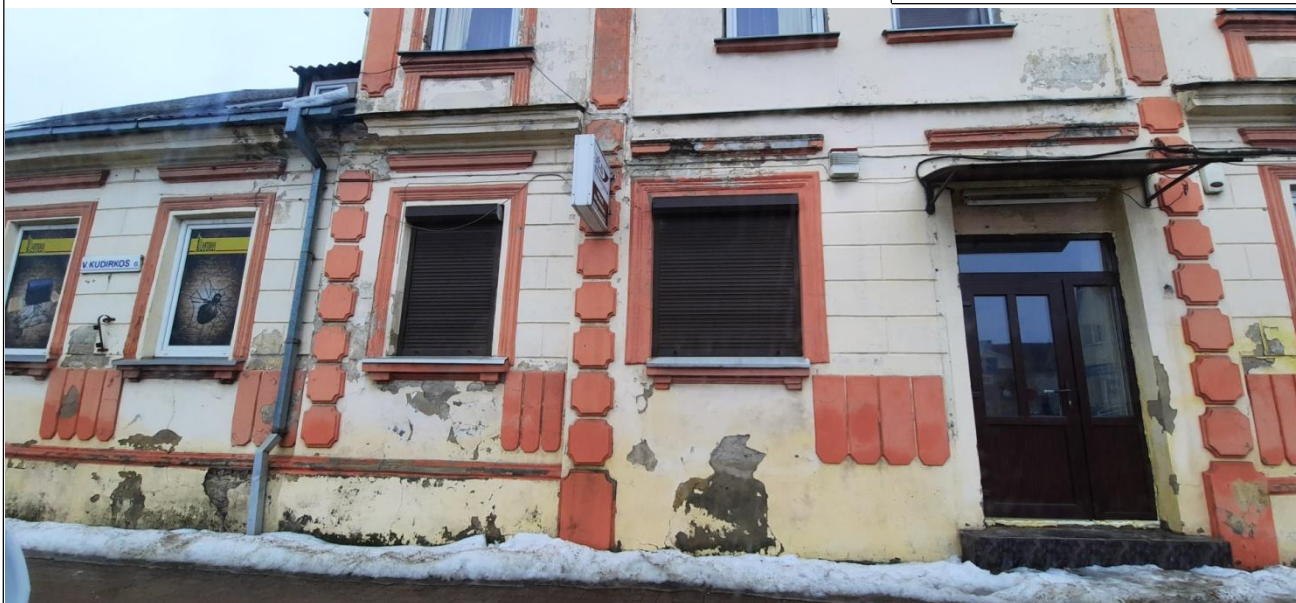
5. Pavadinimas: V pusės fasado fragmentas  
Fotografavo: Jūratė Leškevičienė

Netvarkoma V pusės frontono apdailos ir puošybos būklė trūkinėjant ir trupant tinkui blogėja. Visi kiti pastato fasadai sutvarkyti.
