**KULTŪROS PAVELDO OBJEKTO BŪKLĖS PATIKRINIMO AKTAS**

**2020-08-28 Nr. AL-6106 (14.4.)**  
**Marijampolė**

1. Pavadinimas Šventragio, Šlavančių kaimų evangelikų liuteronų senosios kapinės, vad. Prūskapiais
2. Unikalus kodas Kultūros vertybių registre 22086
3. Nekilnojamojo kultūros paveldo vertinimo tarybos akto patvirtinimo data ir numeris (jei aktas patvirtintas)  
2016-11-28; Nr. KPD-KP-1321
4. Adresas Marijampolės sav., Igliaukos sen., Šventragio k.
5. Valdytojas  
(vardas, pavardė, gyv. vieta, tel. numeris/juridinio asmens pavadinimas, teisinė forma, buveinė, kodas, tel. numeris)
6. Paskelbtas ar nepaskelbtas saugomu kultūros paveldo objektu Paskelbta
7. Ankstesnio būklės patikrinimo akto data ir numeris 2015-07-03 ArL-381

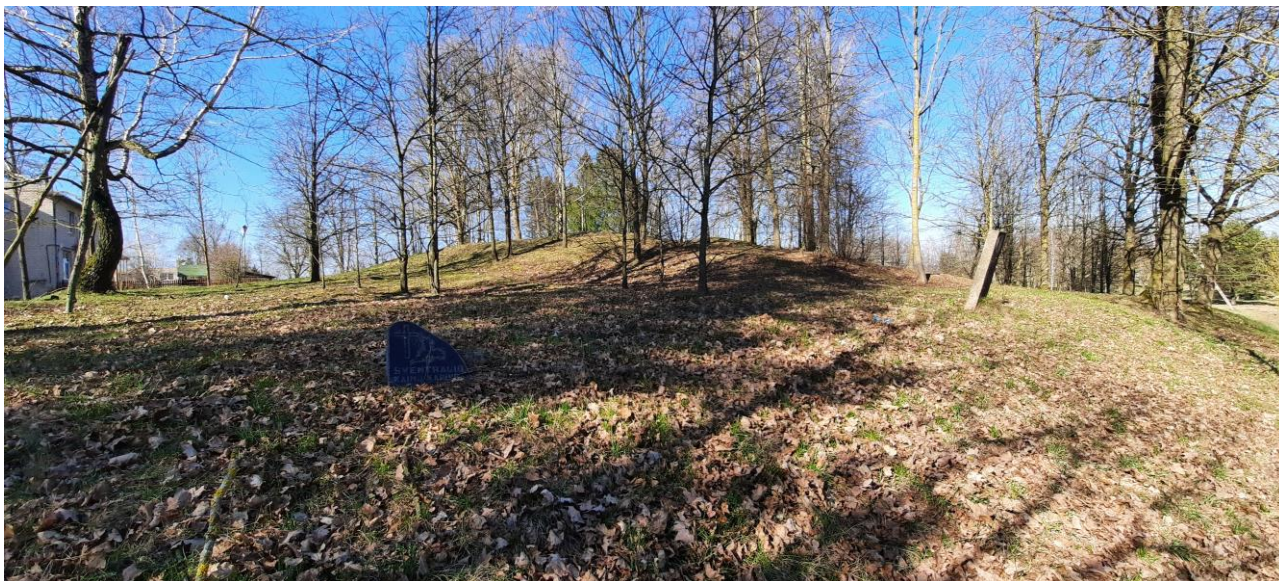
1. Pavadinimas: Paminklo prieigos  
Fotografavo: Jūratė Leškevičienė

Aplinkos būklė prasta, kapai sunkiai rendami.

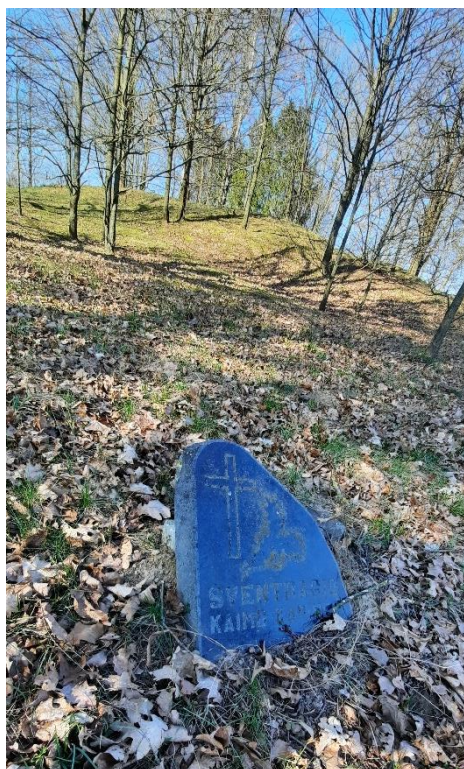
2. Pavadinimas: Paminklas  
Fotografavo: Jūratė Leškevičienė

Būklė blogėja. Kryžiai , veikiami aplinkos poveikio, svyra ir rūdija. Kapinės ženklinantis akmuo virsta.
