**KULTŪROS PAVELDO OBJEKTO BŪKLĖS PATIKRINIMO AKTAS**

**2021-04-13 Nr. AL- 2582 (14.4.)**

1. Pavadinimas Kvietišio dvaro sodybos ir kitų statinių komplekso antras ūkinis pastatas, butas Nr. 11.
2. Unikalus kodas Kultūros vertybių registre 36736
3. Nekilnojamojo kultūros paveldo vertinimo tarybos akto patvirtinimo data ir numeris (jei aktas patvirtintas)  
2018-12-31; Nr: I-418
4. Adresas Marijampolės sav., Marijampolės m., Kvietišio g. 1-11
5. Valdytojas  
(vardas, pavardė, gyv. vieta, tel. numeris/juridinio asmens pavadinimas, teisinė forma, buveinė, kodas, tel. numeris)
6. Paskelbtas ar nepaskelbtas saugomu kultūros paveldo objektu Inicijuotas skelbti Valstybės saugomu
7. Ankstesnio būklės patikrinimo akto data ir numeris 2020-05-27 Nr. AL-4002

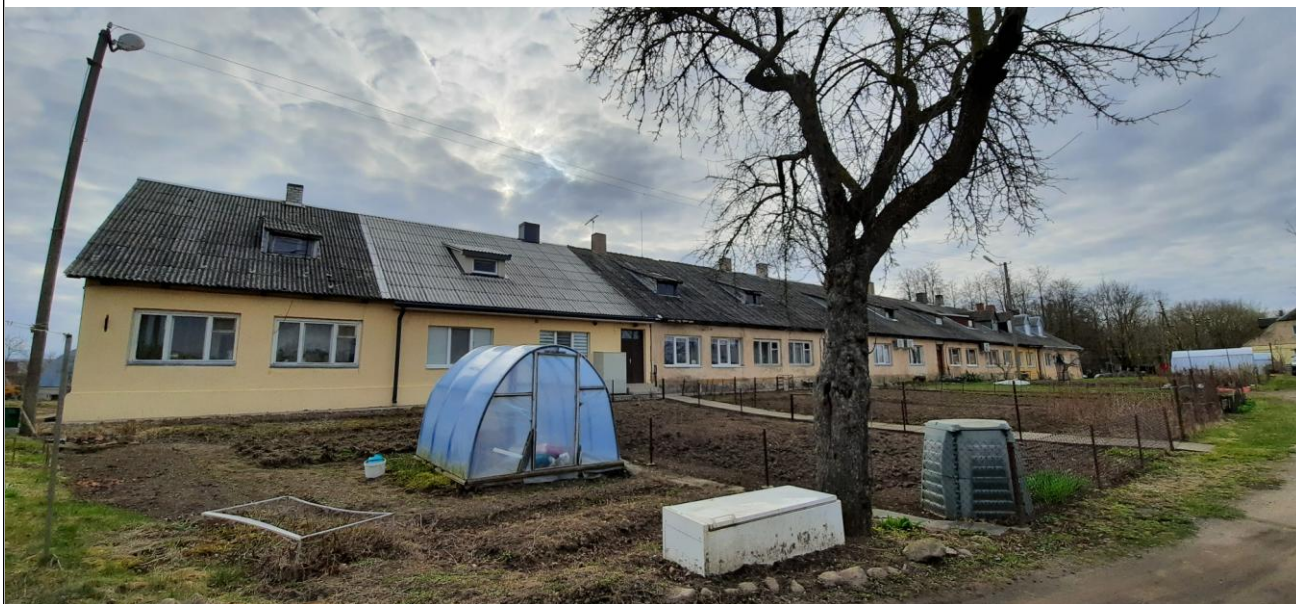
1. Pavadinimas: V pastato pusė  
Fotografavo: Jūratė Leškevičienė

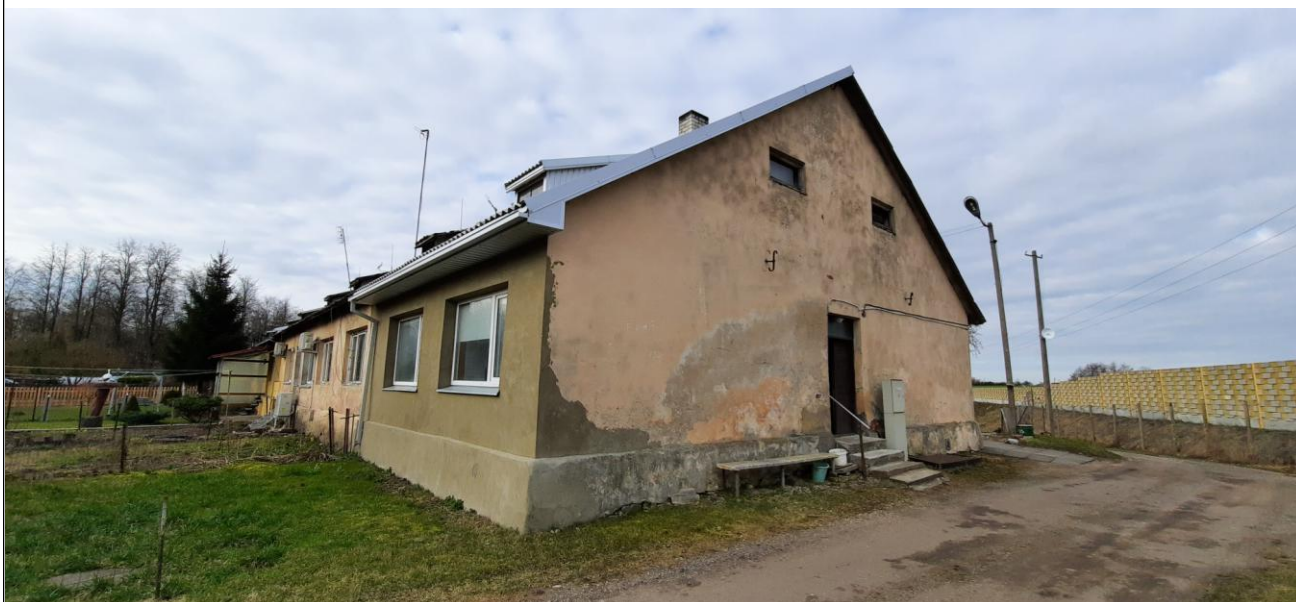
2. Pavadinimas: R Š pastato pusės  
Fotografavo: Jūratė Leškevičienė

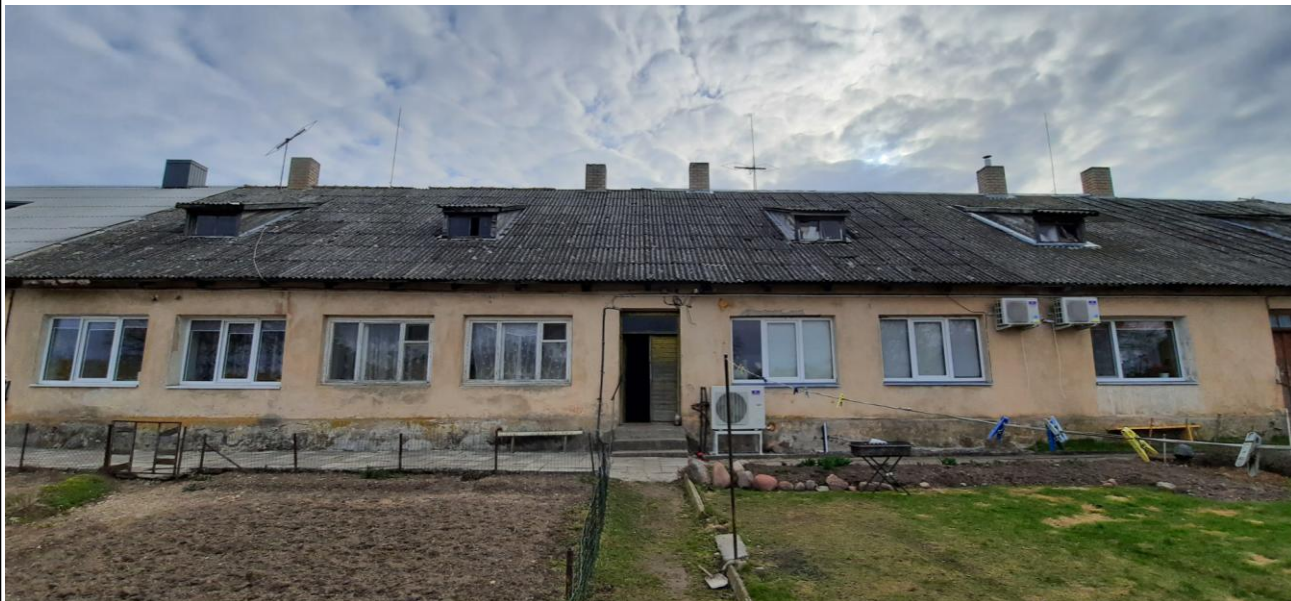
3. Pavadinimas: Butui Nr. 11 priklausančio V pastato fasado dalies fragmentas  
Fotografavo: Jūratė Leškevičienė Data: 2021 04

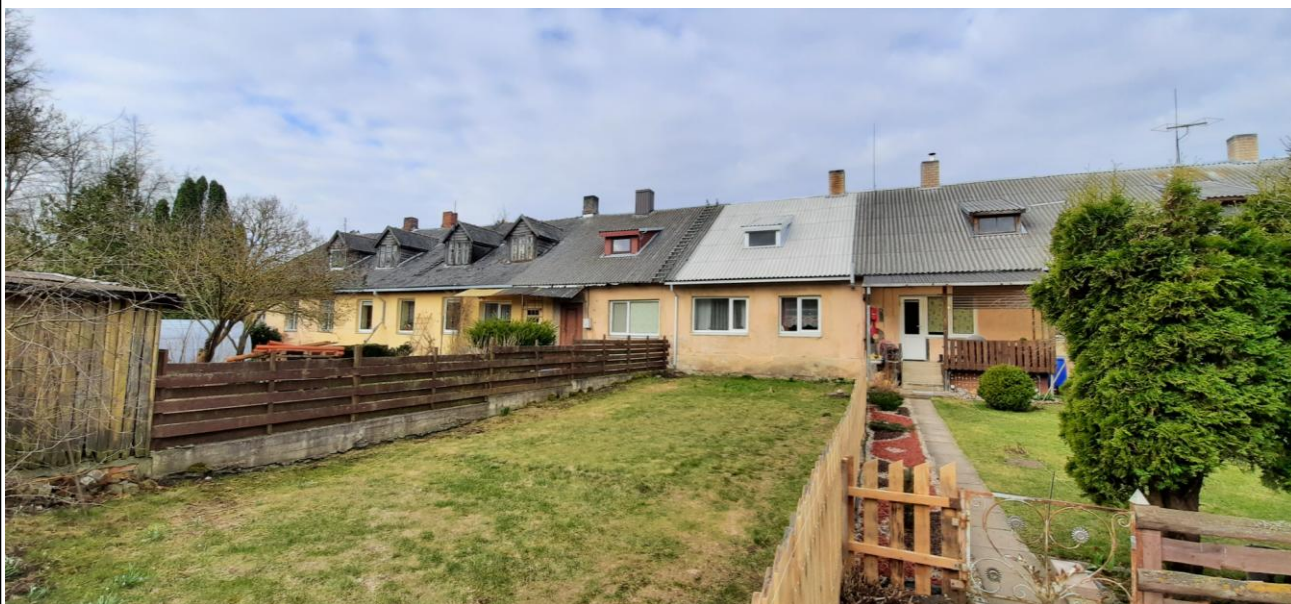
4. Pavadinimas: R pastato pusės fragmentas  
Fotografavo: Jūratė Leškevičienė Data: 2021 04

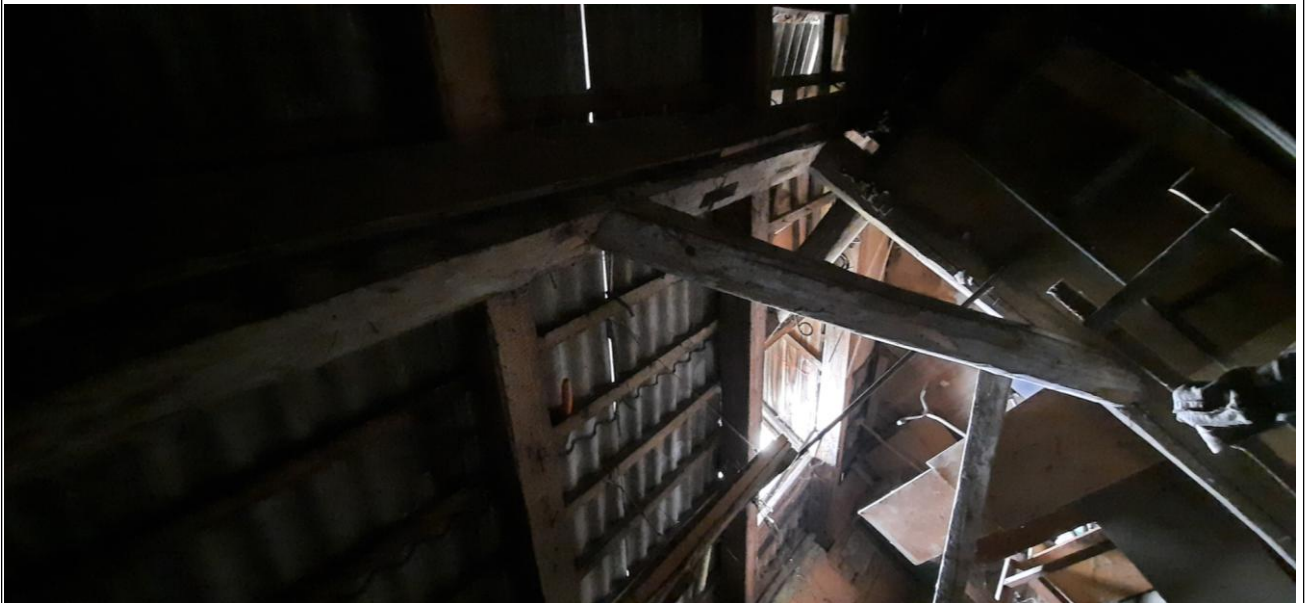
5. Pavadinimas: Pastogės ragmentas  
Fotografavo: Jūratė Leškevičienė

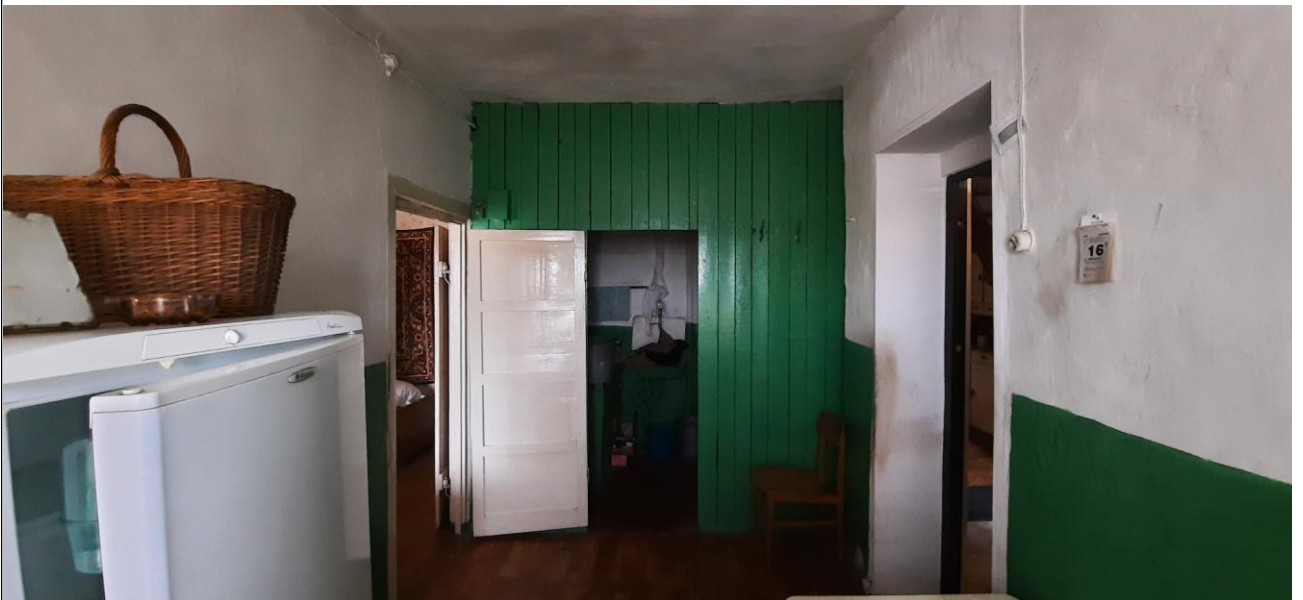
6. Pavadinimas: Buto Nr.11 vidaus fragmentas  
Fotografavo: Jūratė Leškevičienė

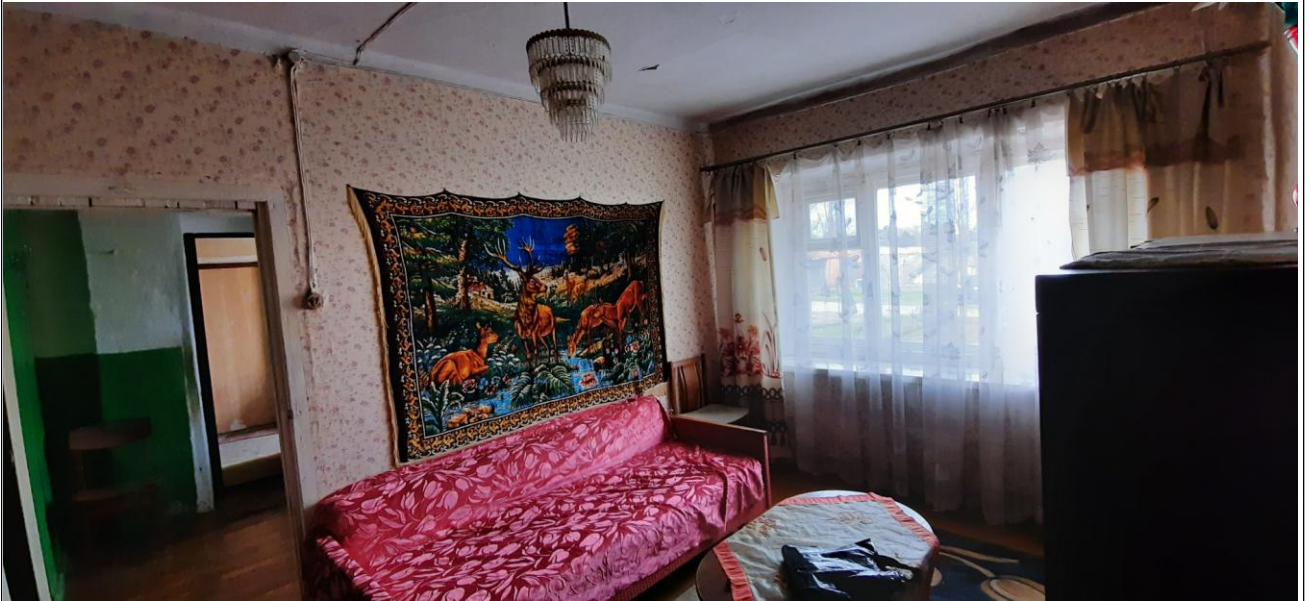
7. Pavadinimas: Buto Nr.11 vidaus fragmentas  
Fotografavo: Jūratė Leškevičienė

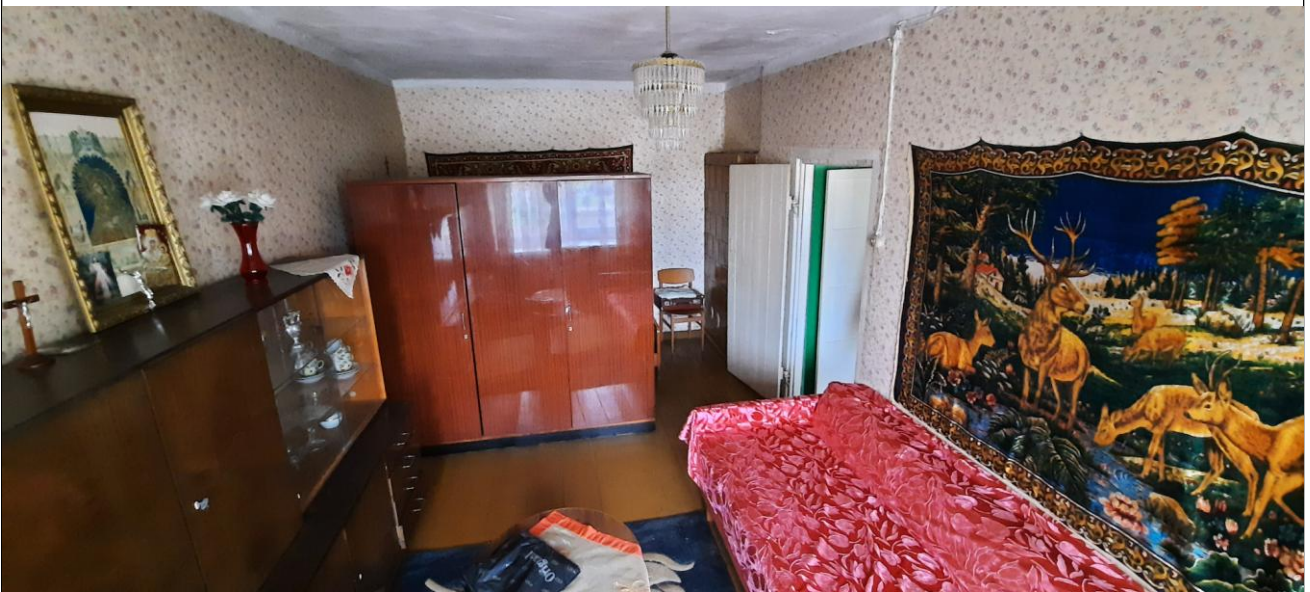
8. Pavadinimas: Buto Nr.11 vidaus fragmentas  
Fotografavo: Jūratė Leškevičienė

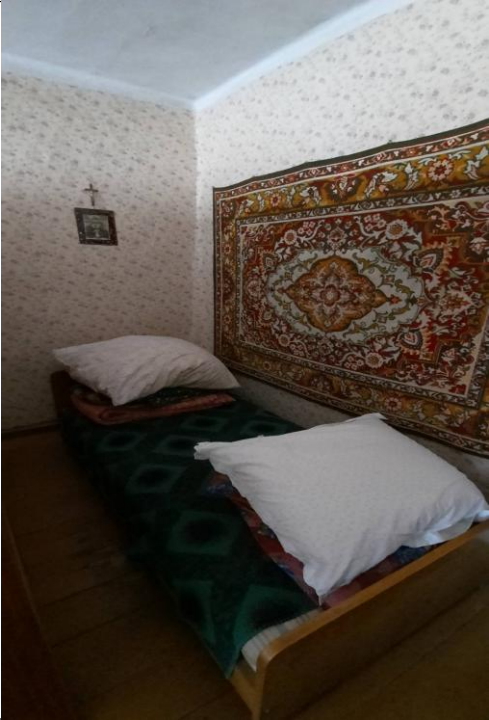
| 9. | <p>Pavadinimas: Buto Nr.11 vidaus fragmentas<br/>Fotografavo: Jūratė Leškevičienė</p> | <p>Data: 2021 04</p> |

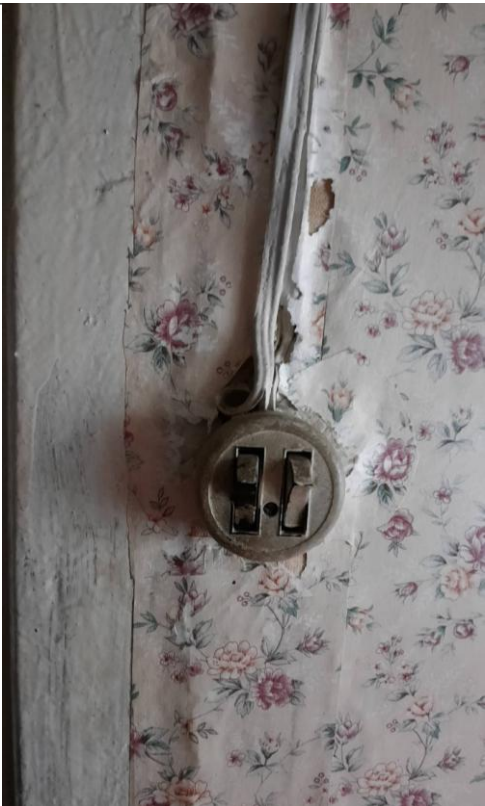
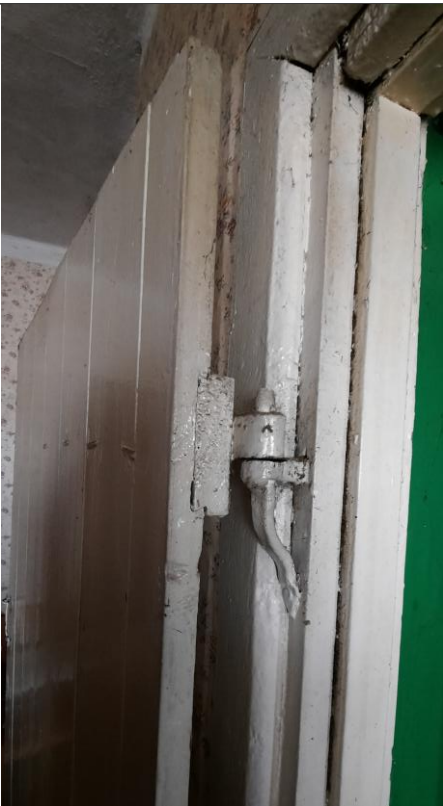
| 10. 11. | <p>Pavadinimas: Buto Nr.11 vidaus interjero detalės<br/>Fotografavo: Jūratė Leškevičienė</p> | <p>Data: 2021 04</p> |
