**HIDROTECHNINIŲ STATINIŲ PASKIRTIES  
(HIDROTECHNINIŲ STATINIŲ GRUPĖ)  
MARIJAMPOLĖS II TVENKINIO, MARIŲ G. 9A,  
POTVYNIŲ PRALAIIDOS (UN. NR. 1897-4007-  
2010) IR UŽTVANKOS (UN. Nr. 1897-4007-  
2020) REKONSTRavimo PROJEKTAS**

**PROJEKTINIAI PASIŪLYMAI**

**BENDROJI DALIS (BD)**

**PROJEKTO NR. 2025-013-XX-PP**

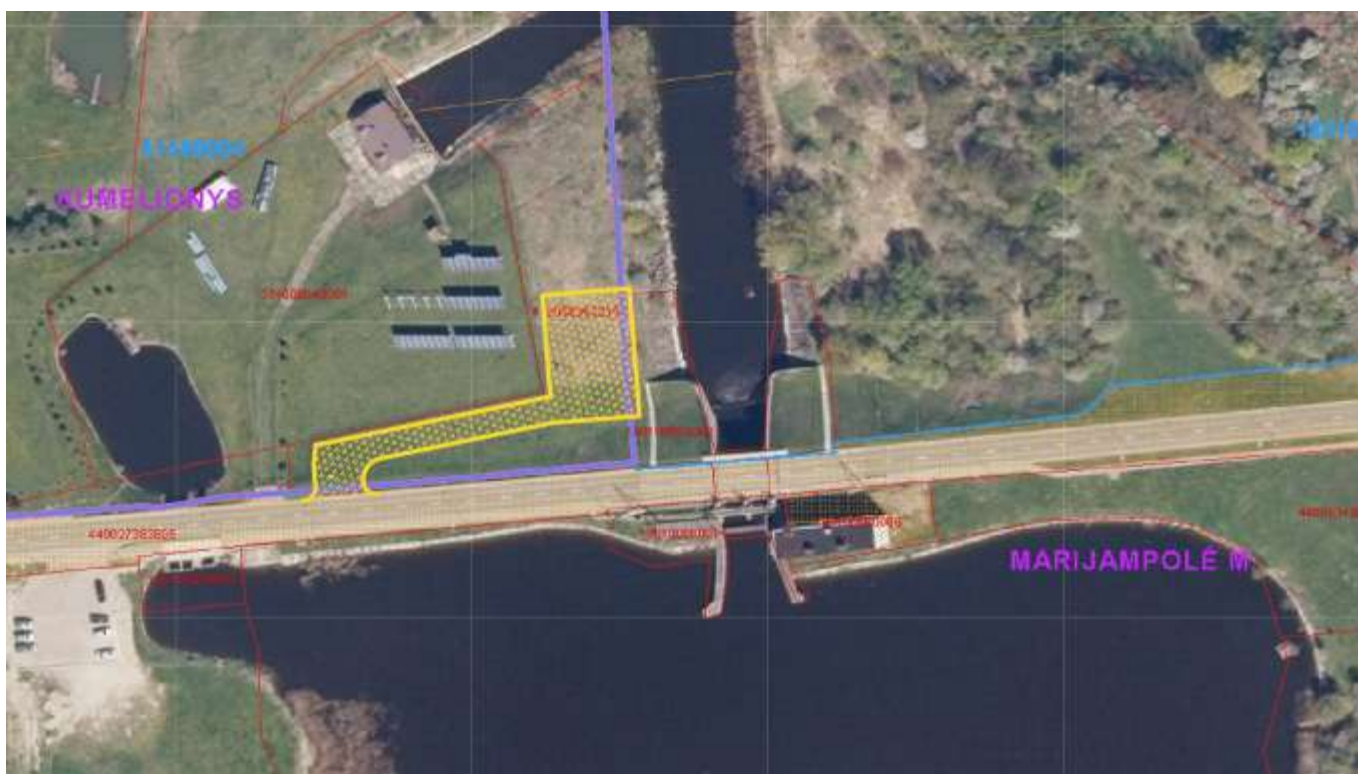
6.1. pav. Laikino privažiavimo schema

Privažiavimui prie žemutinio bjefo numatyta nutiesti laikiną privažiavimo kelią nuo Marių g. palei žemių užtvankos papėdę iki risbermos ir galinio tvirtinimo.

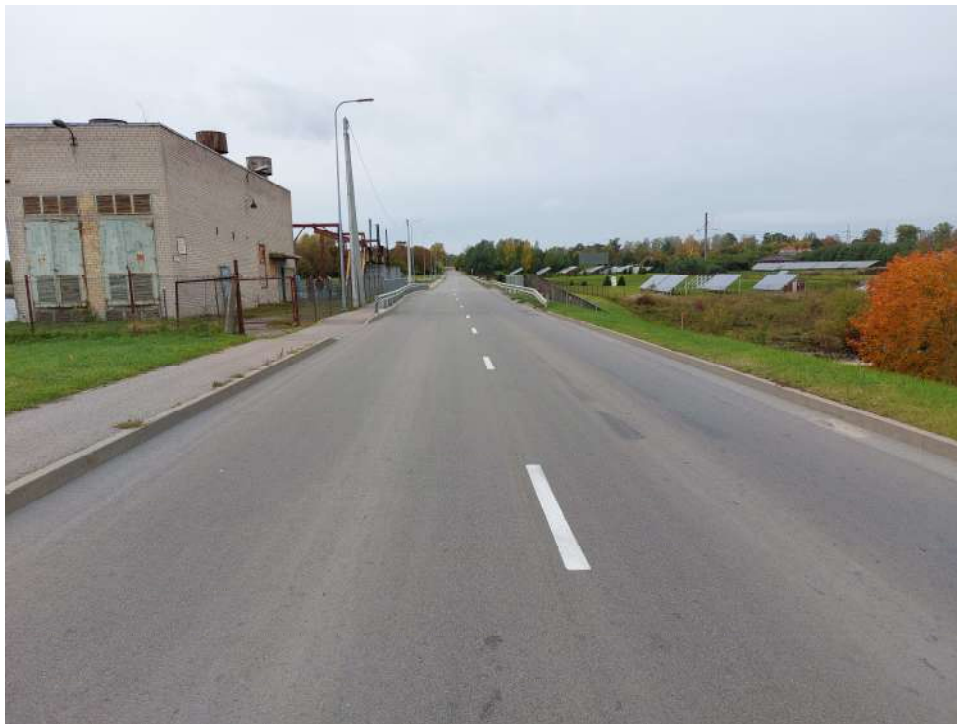
2 pav. Užtvankos keteroje įrengta Marių gatvė su asfaltbetonio danga. Gatvė rekonstruota prieš keletą metų. Ties PVP įtekėjimo dalimi virš slenksčio esantis tiltas rekonstruotas.

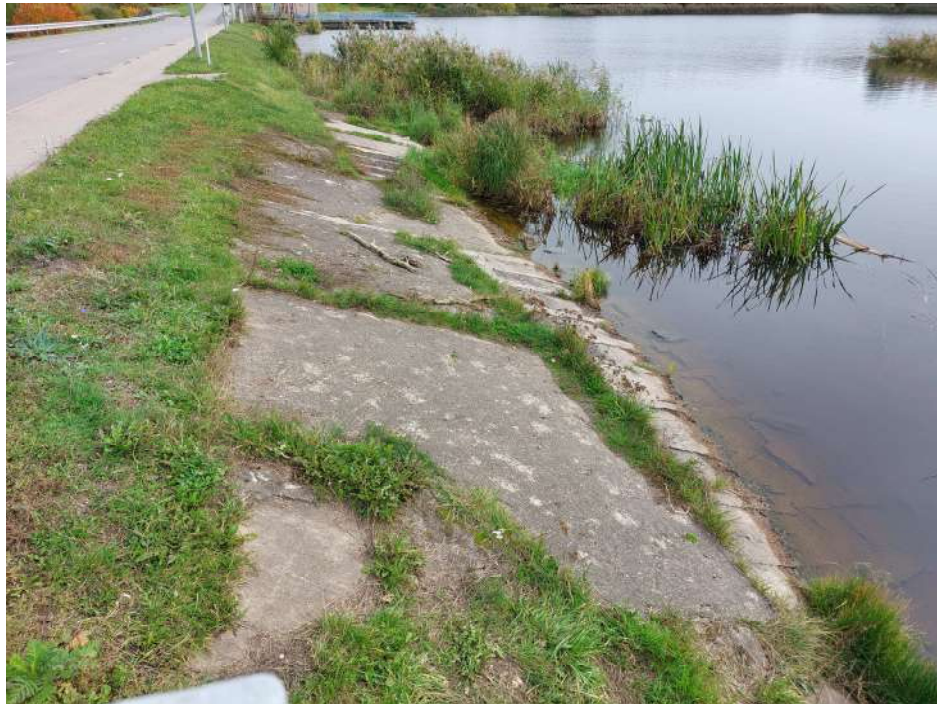
4 pav. Kairiojoje aukštutinio šlaito pusėje nuo įtekėjimo tvirtinimo plokštės vietomis užaugusios žolėmis, velėna, plokštės deformuotos, kai kurios sutrūkusios.

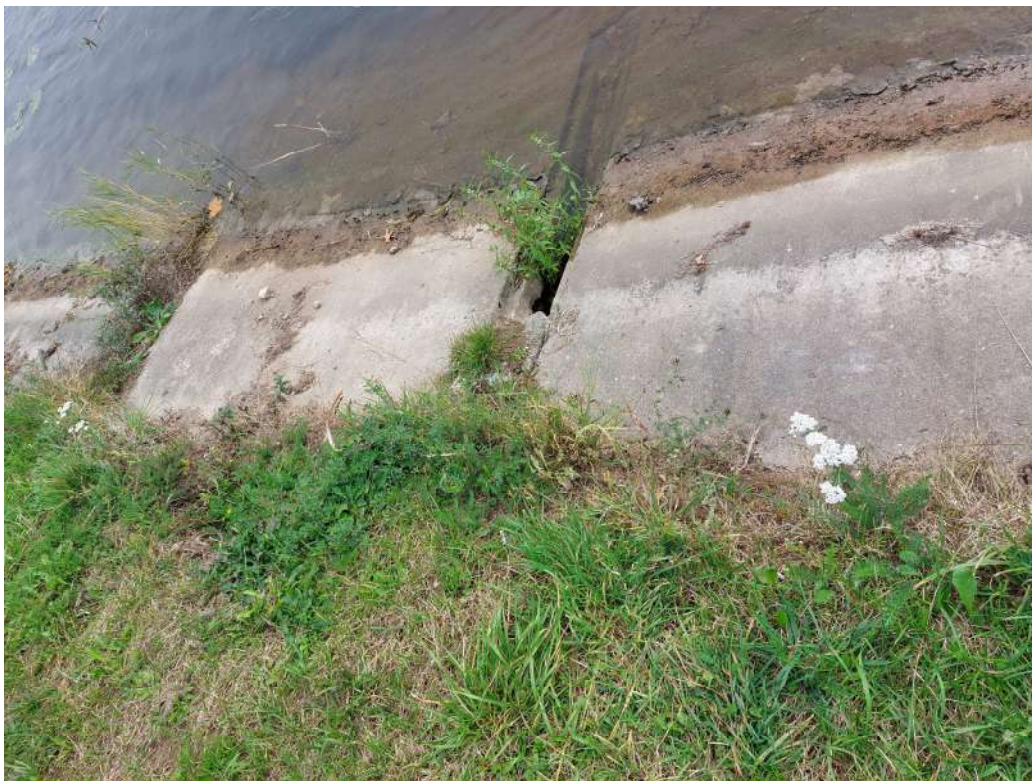
6 pav. Ties vandens svyravimo zona vietomis plokščių siūlų betonas ištrupėjęs, po plokštėmis išplautas gruntas.

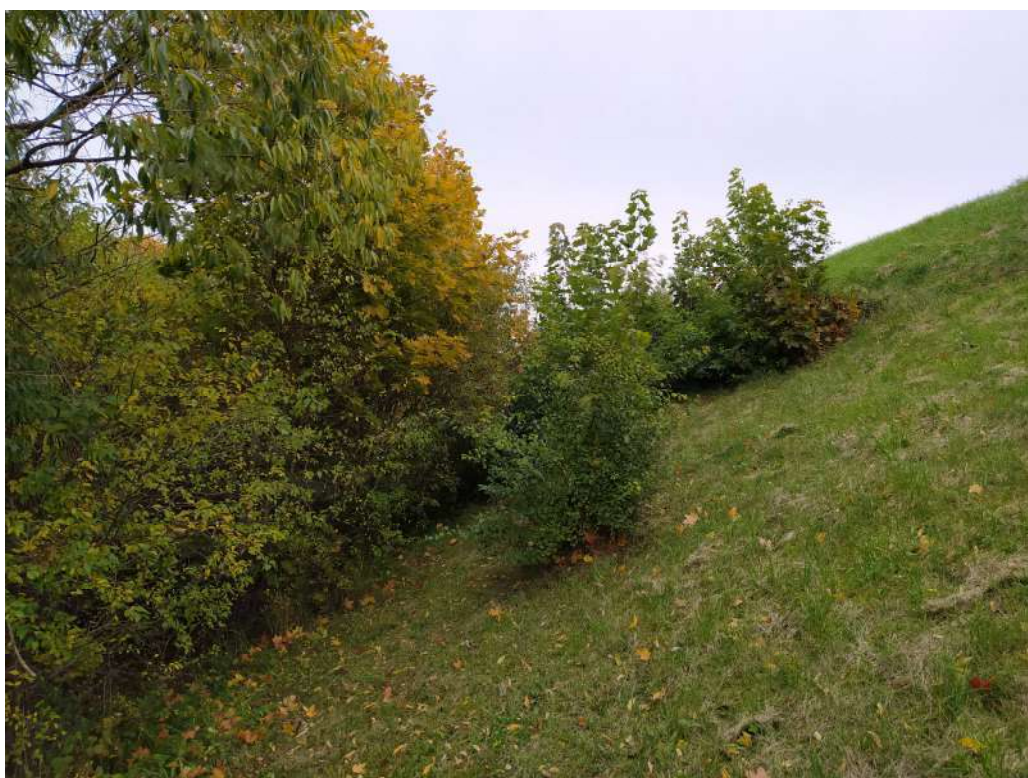
10 pav. Dalis užtvankos šlaito ties latakų ir drenažo linija yra apaugęs krūmais.

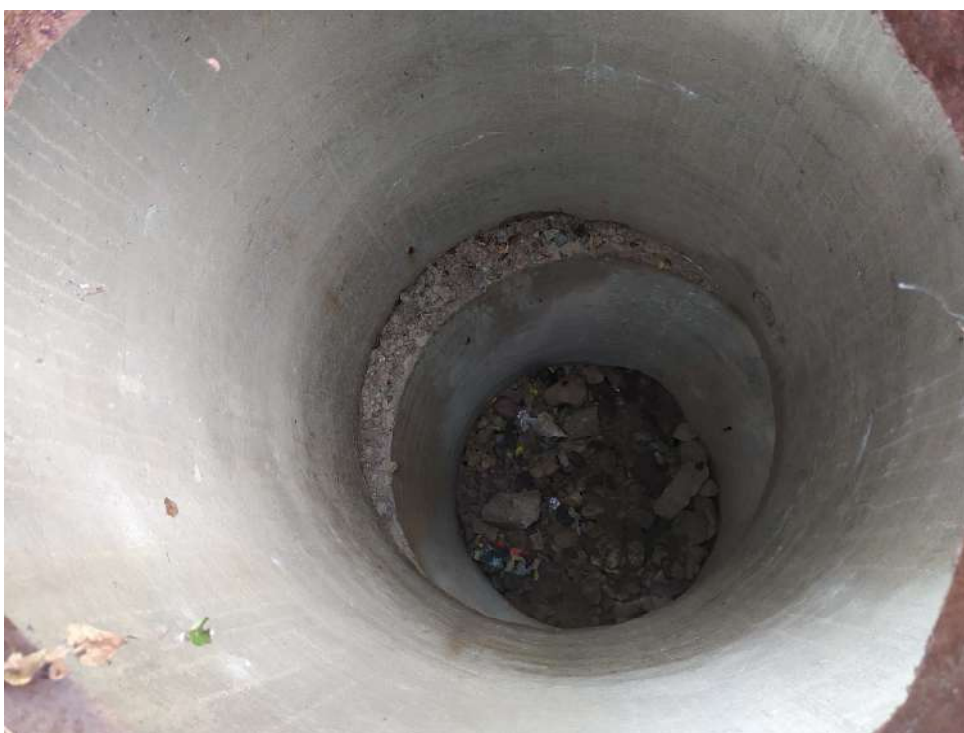
12 pav. Šulinio žiedai deformuoti, prasislinkę tarpusavy, dugne - šiukšlės ir sąnašos.

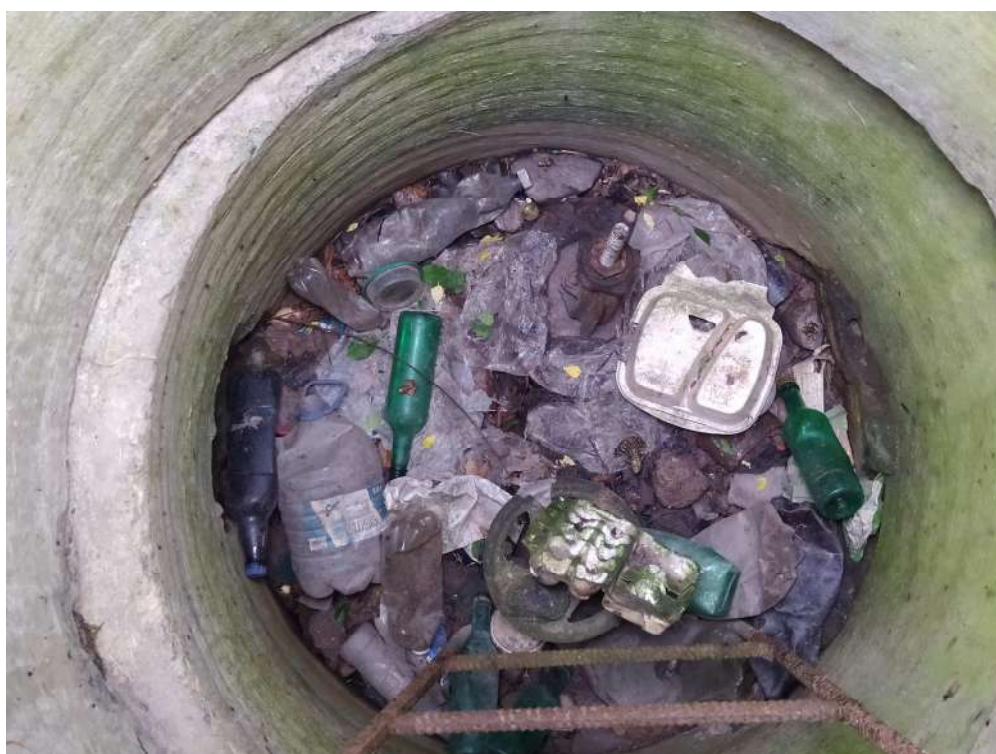
13 pav. Į dešinėje užslenkstės pusėje šalia sienos esantį šulinį primesta šiukšlių.

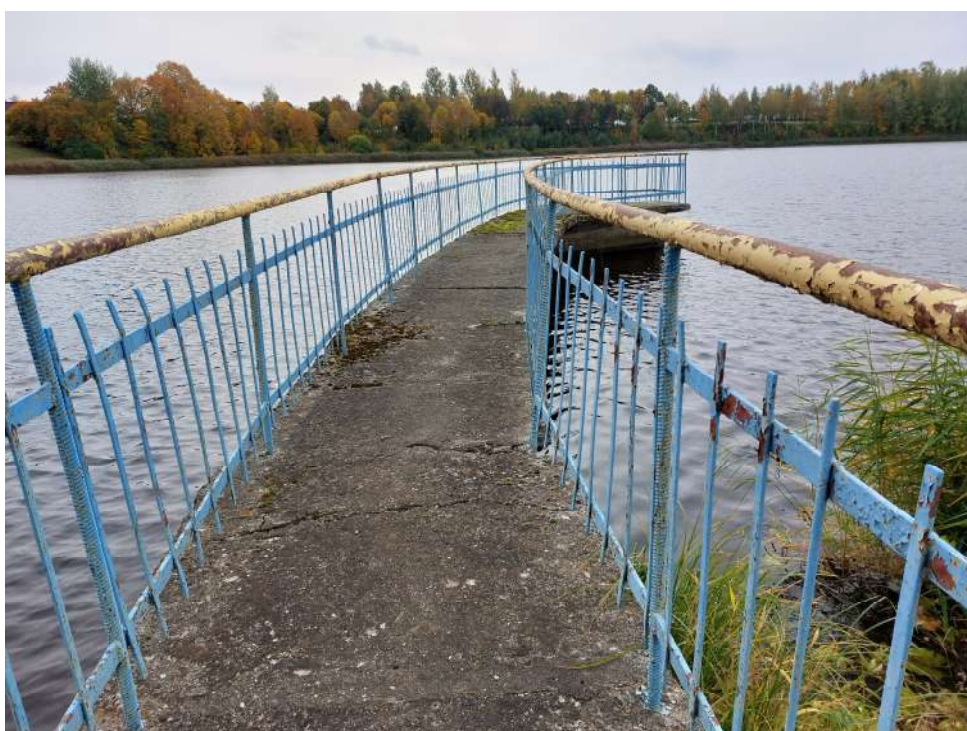
15 pav. Kairiojo įtekėjimo sparno atramos ir tiltelio betonas vietomis nusidėvėjęs, atramos betonas ties vandens lygiu nutrupėjęs.

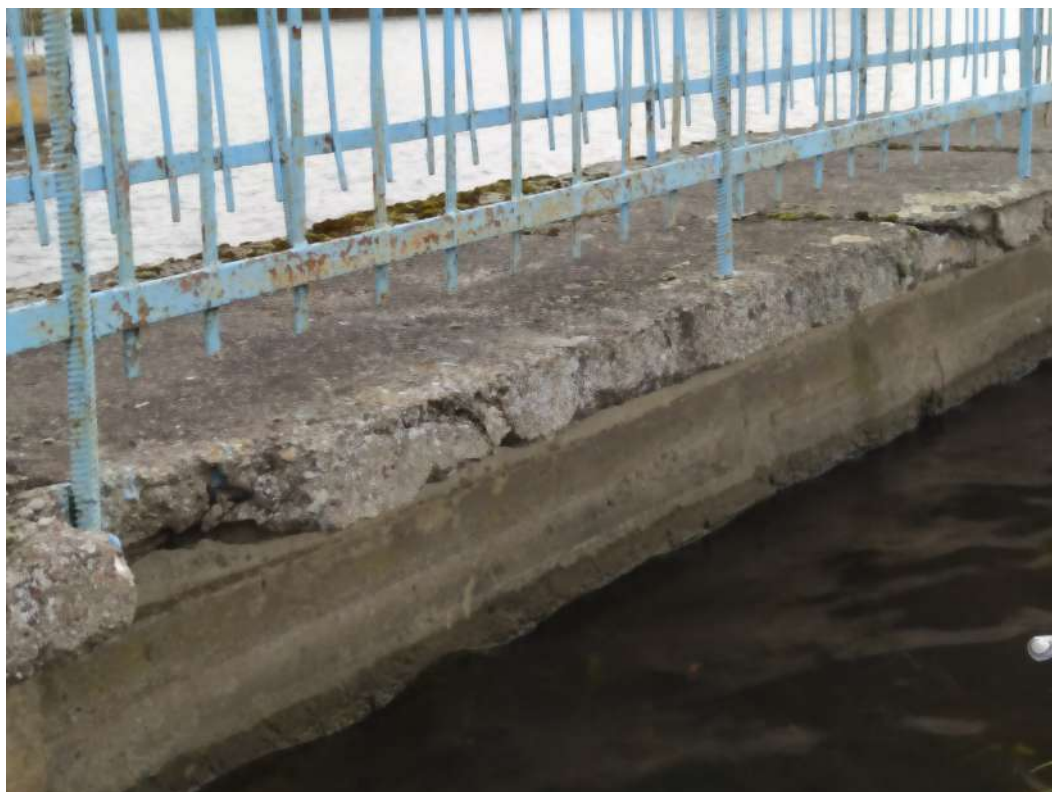
16 pav. Tiltelio danga sutrūkusi, kraštuose nutrupėjęs betonas.

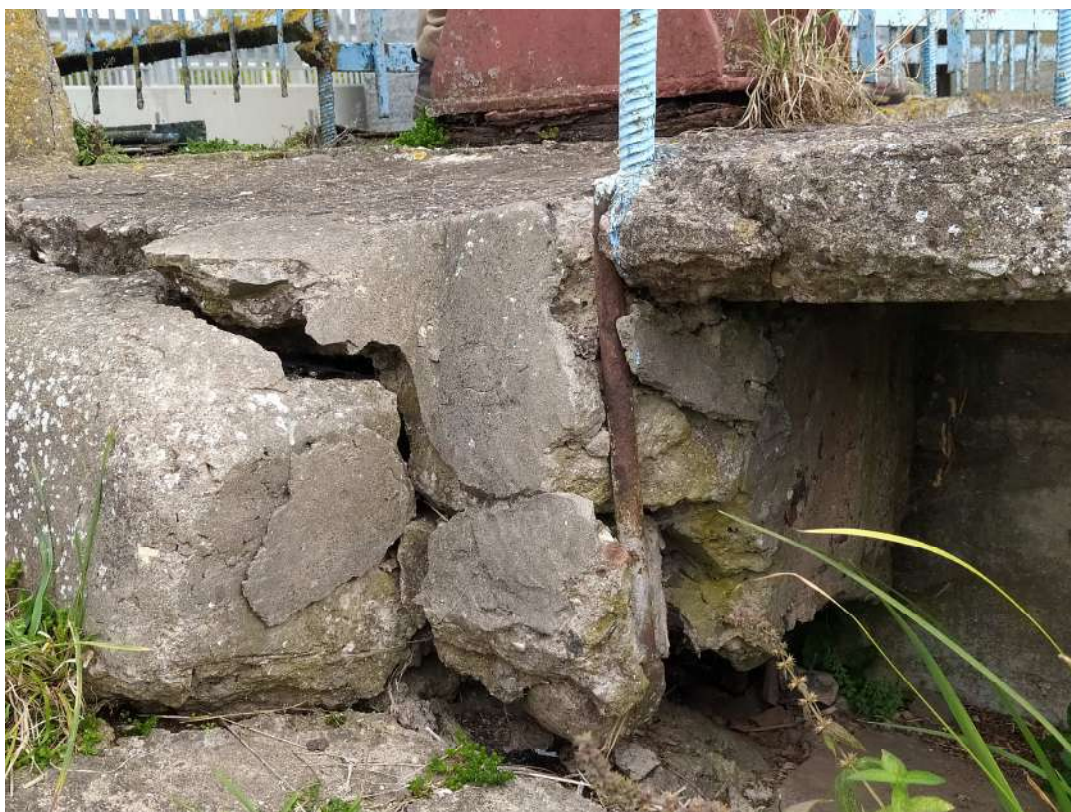
17 pav. Kairiojo sparno ir tauro sujungimo vietoje betonas visiškai sulūžęs ir sutrupėjęs.

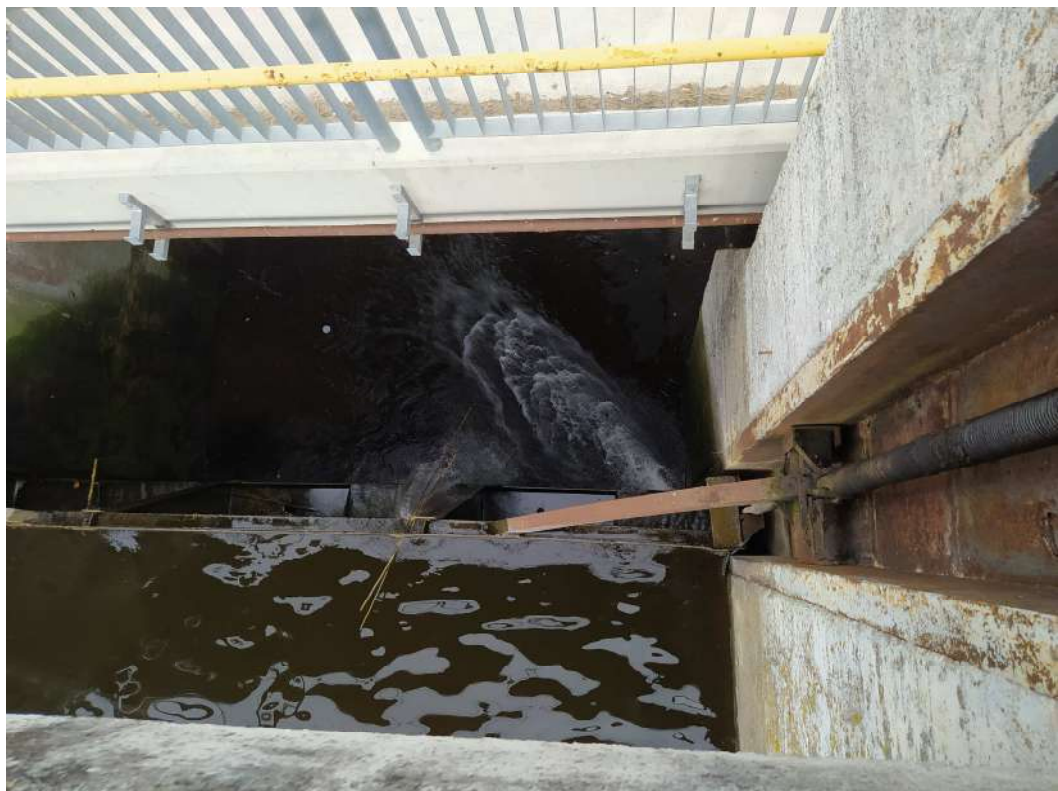
21 pav. Uždoriai nesandarūs, nežymiai praleidžia vandenį.

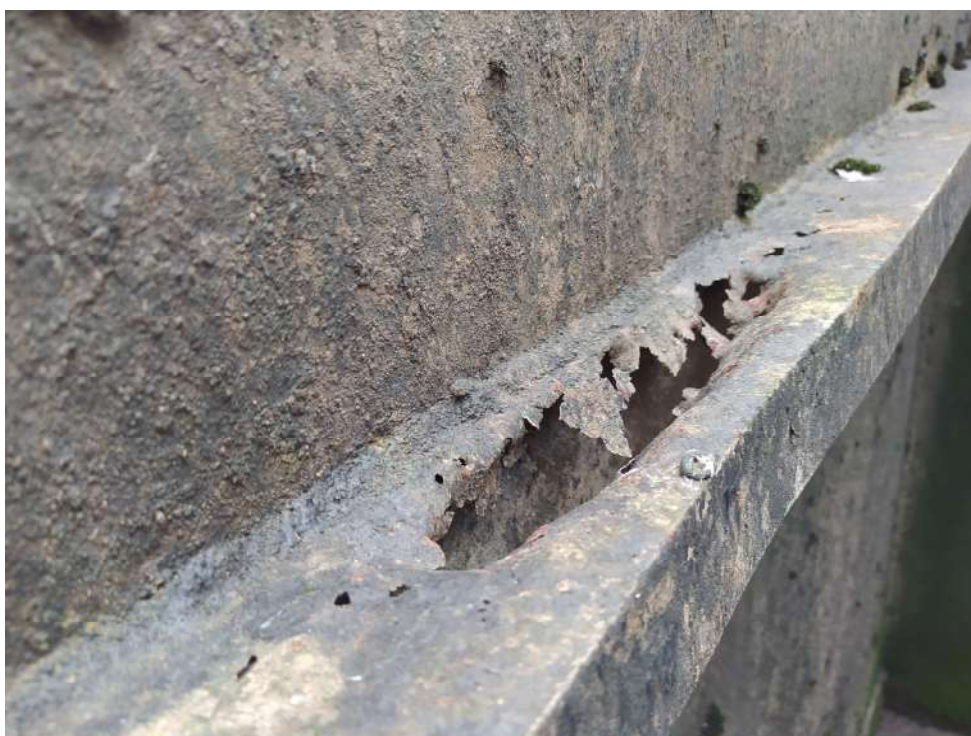
22 pav. Prarūdijusios uždorių sustiprinimo metalinės dalys.

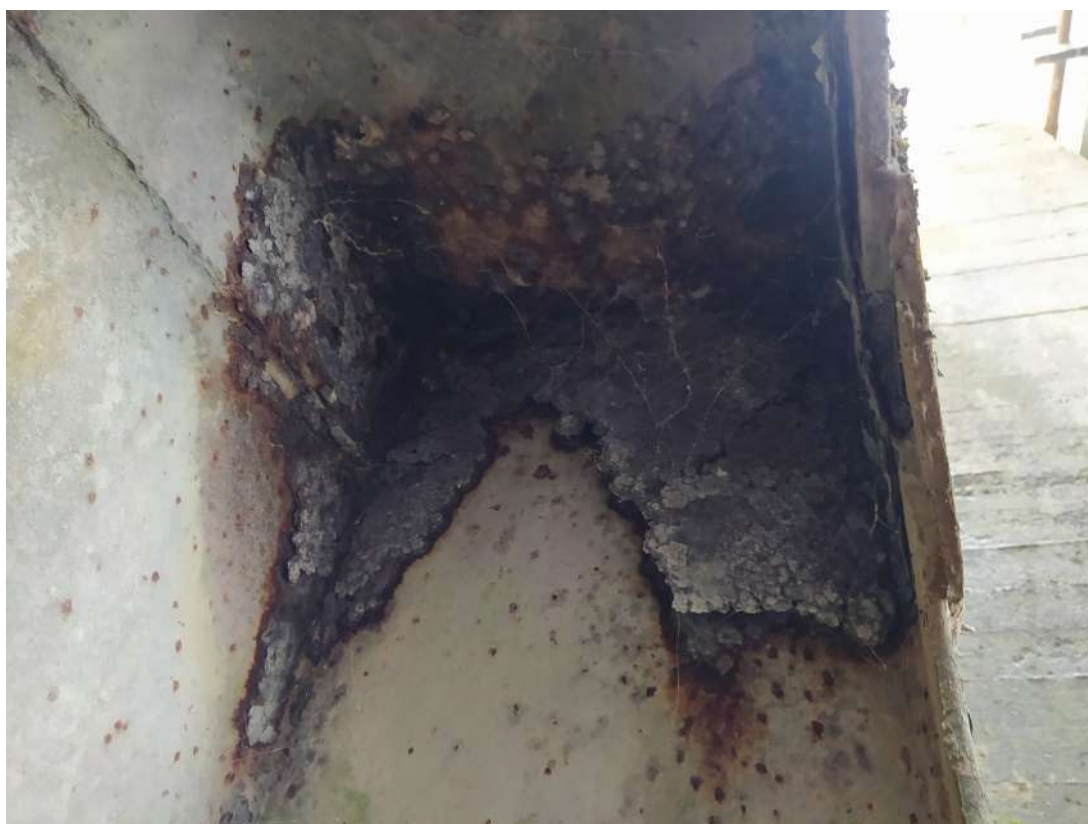
23 pav. Uždorių metalo konstrukcijos stipriai pažeistos korozijos, vandenį sulaikantysis skydas suplonėjęs apie 5 mm.

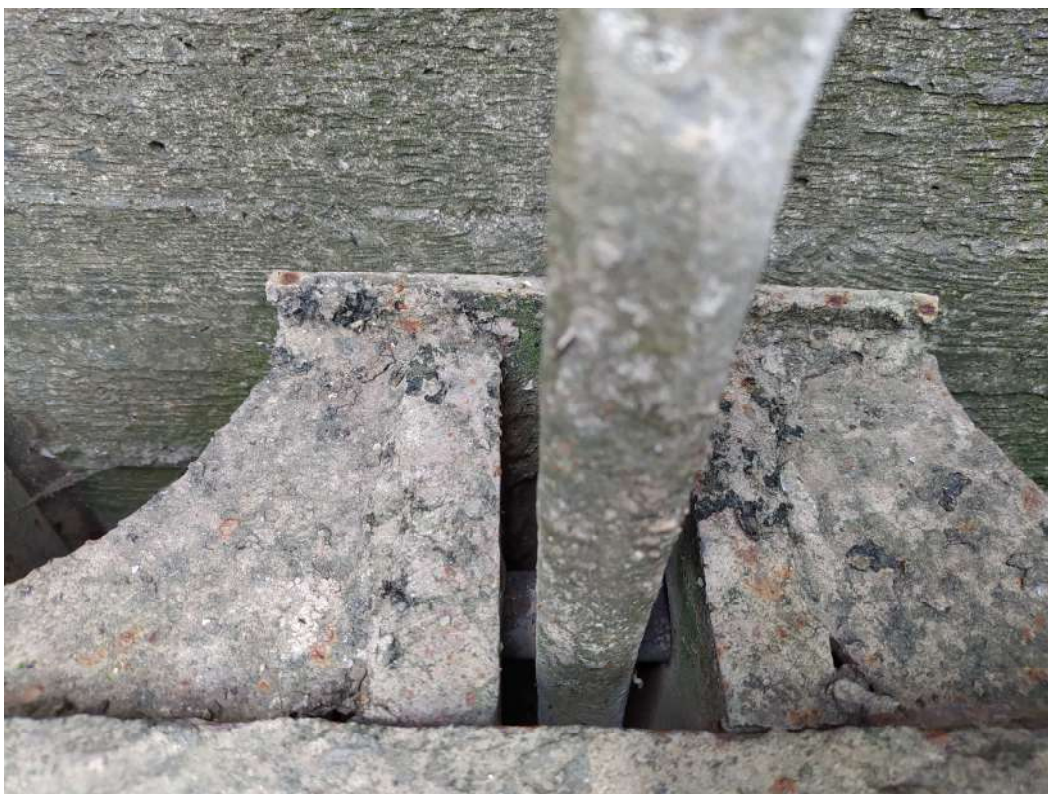
24 pv. Uždorio pakėlimo mechanizmas (kaištis) yra per plonas, HTS prižiūrėtojo teigimu kai kada keliant skydus nutrūksta.

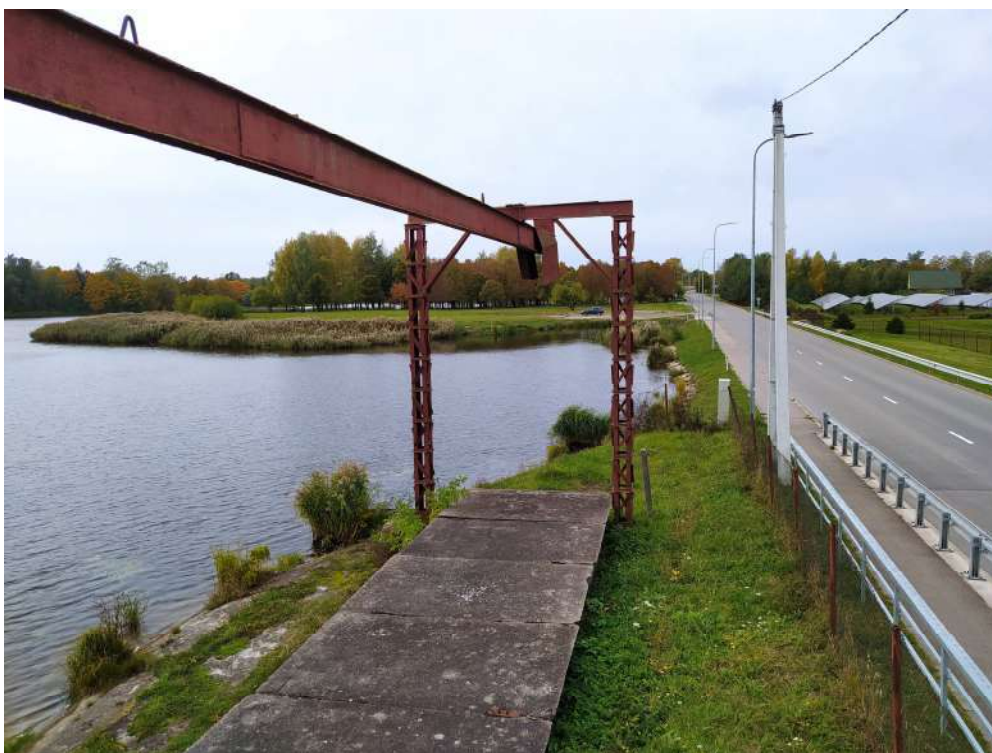
25 pav. Atsarginiai uždoriai sandėliuojami kairėje įtekėjimo pusėje esančioje kameroje uždengti GB plokštėmis.

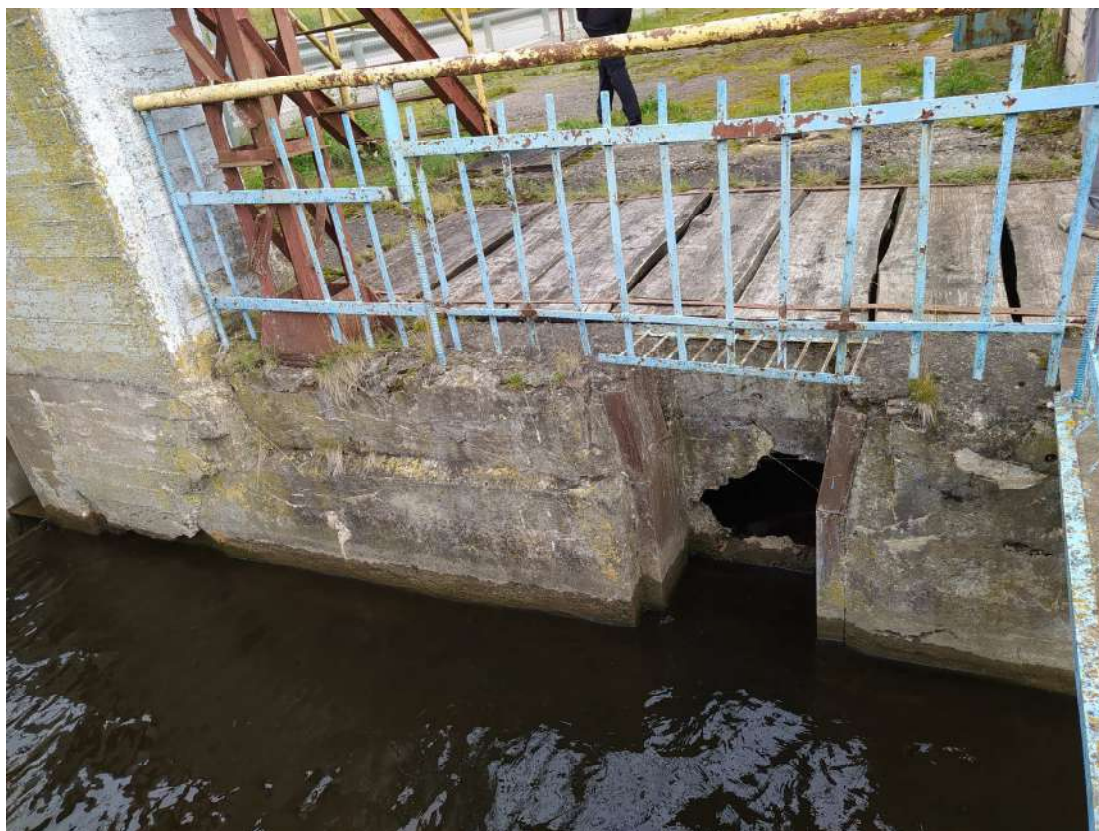
27 pav. Ties atsarginių uždorių įleidimo vieta ištrupėjęs sienos betonas, metalo konstrukcijos aprūdijusios.

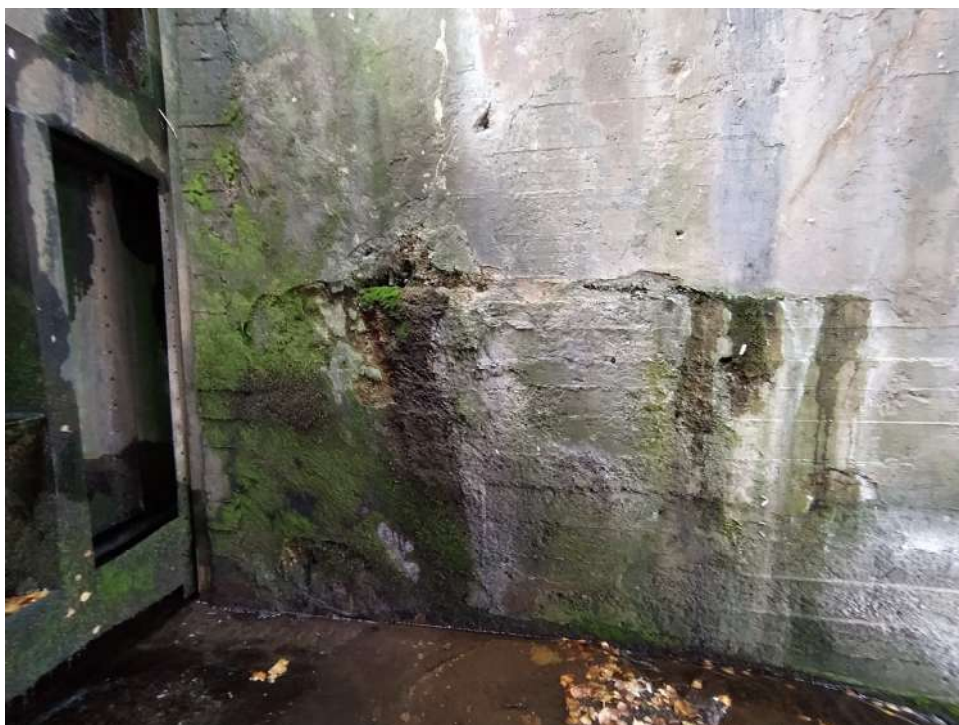
32 pav. Kairiojo ramto žemutinė dalis nelygi, betonavimo metu išsikraipius klojiniams, atsiradę betono nelygumai (iškilimai ir įdubimai). Ties betonavimo siūlėmis ištrupėjęs betonas, per siūles prateka filtracinis vanduo, vietomis sienose paliktos įbetonuotų klojinių liekanos. Ties taurų ir sienos sandūra pastebimas vandens prasifiltravimas per betoną, sienose matosi žymūs betono karbonizacijos požymiai.

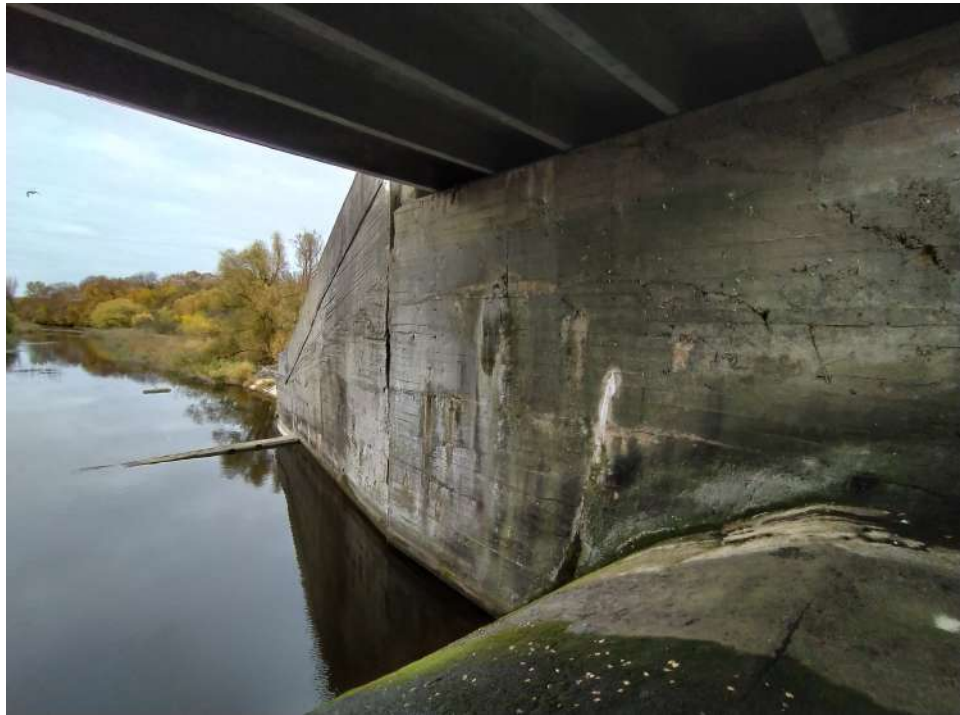
34 pav. Slenksčio – nuopylos viršuje, vandens nusilieimo zonoje pastebimi du, išilgai nuopylos išsidėstę iki 10 cm gylio ir 2-5 cm pločio betono plyšiai.

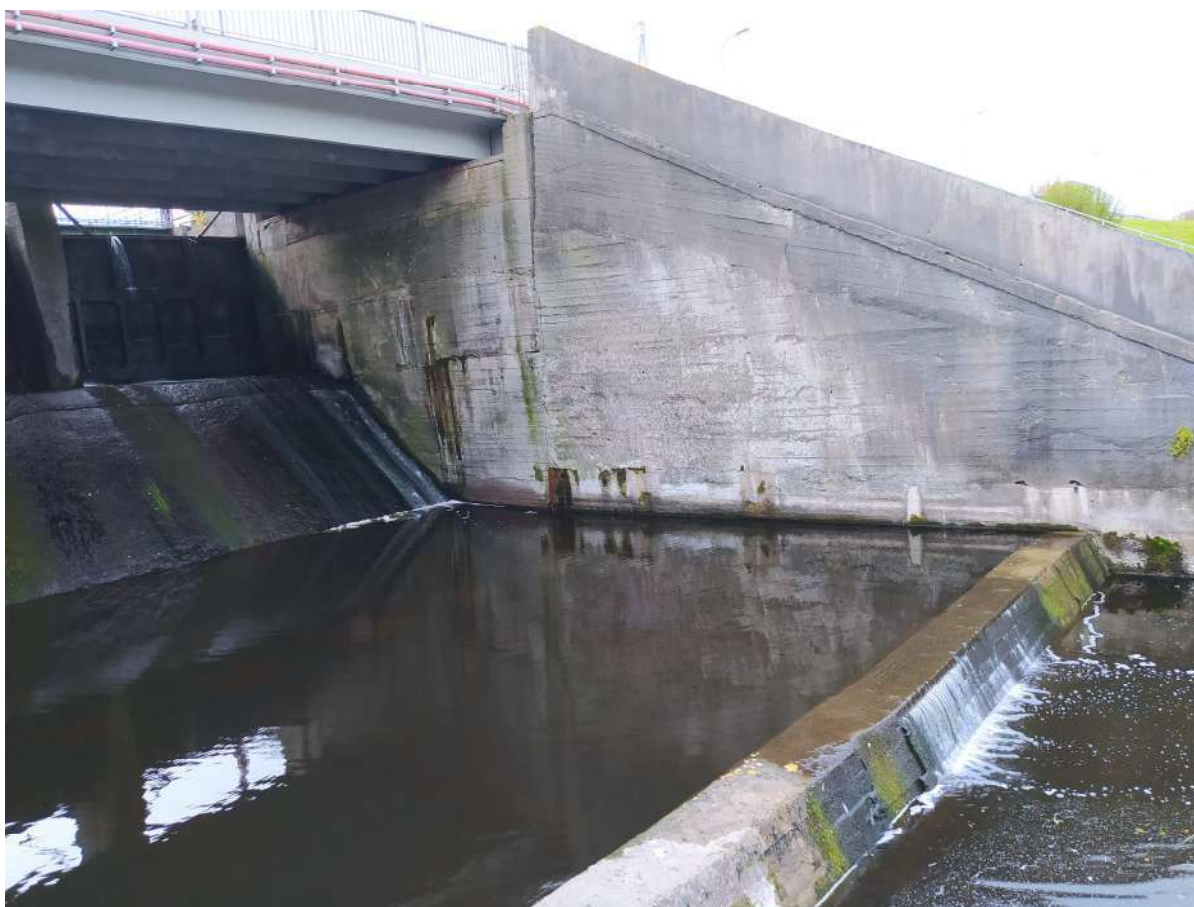
36 pav. Ties tiltu vertikalios užslenkstės sienos per deformacines siūles jungiasi su atraminėmis pratekėjimo dalies sienomis. Vertikalių užslenkstės sienų betono paviršius dėl klotinių deformacijų labai banguotas, pastebimi nuokrypiai nuo vertikalės, betonas vietomis aptrupėjęs, per betonavimo siūles prateka filtracinis vanduo, matosi betono karbonizacijos požymiai, vandens poveikio zonoje atsiradusios iki 5 cm gylio išgraužos ir plyšiai.

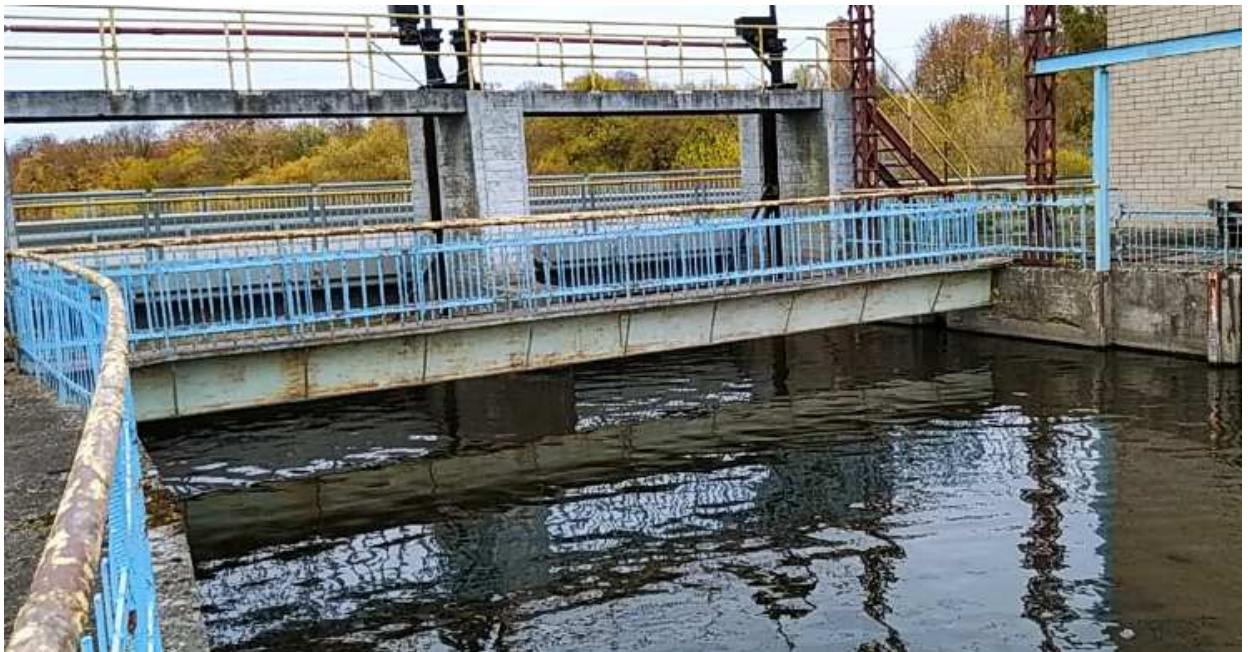
42 pav. Tiltelio laikančioji konstrukcija suvirinta iš pavienių metalo lakštų. Žymesnių tiltelio deformacijų nepastebėta, tačiau bendra konstrukcija nepakankamai stabili.

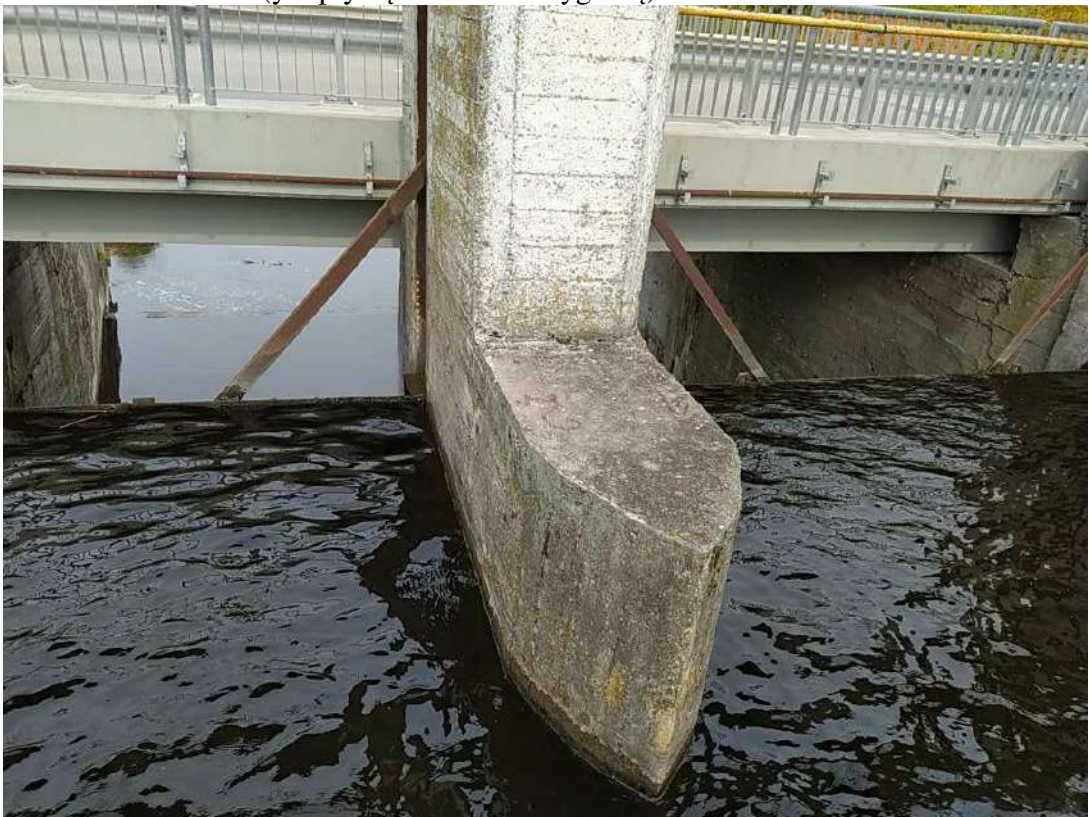
44 pav. Vidurinis tauras be žymesnių deformacijų ir pažeidimų.

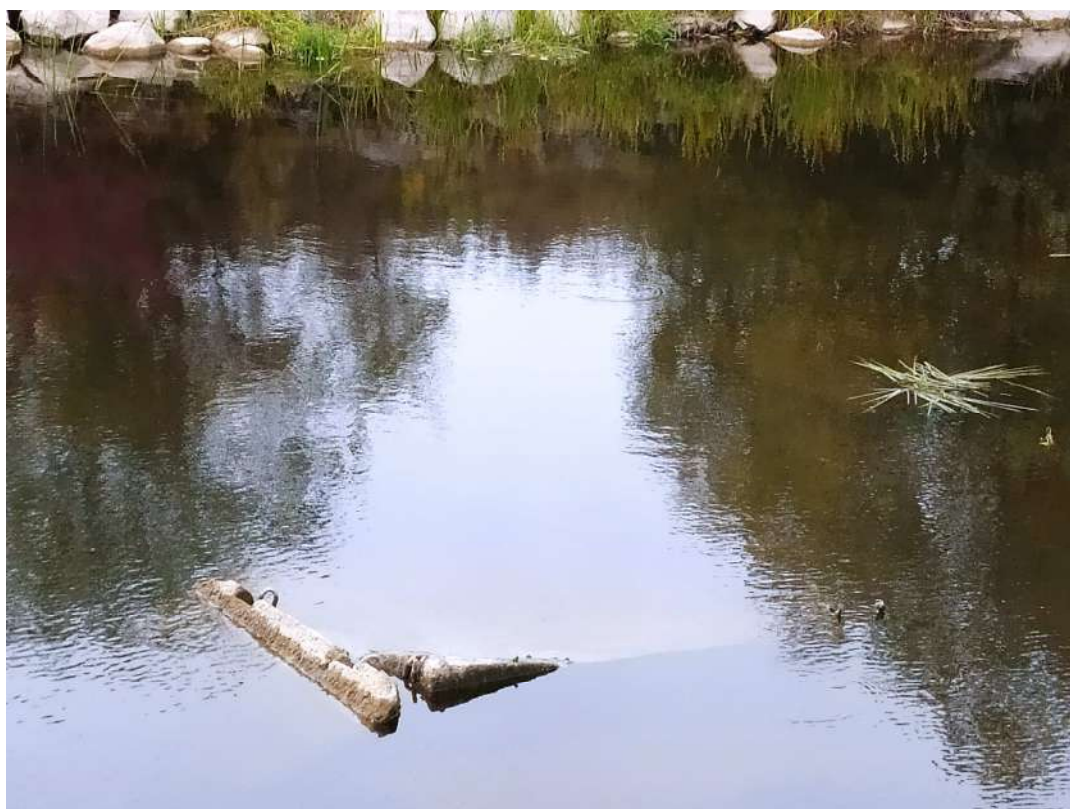
48 pav. Ties risbermos galu keletas dugno tvirtinimo plokščių yra paplautos, dėl ledų poveikio išvartytos.

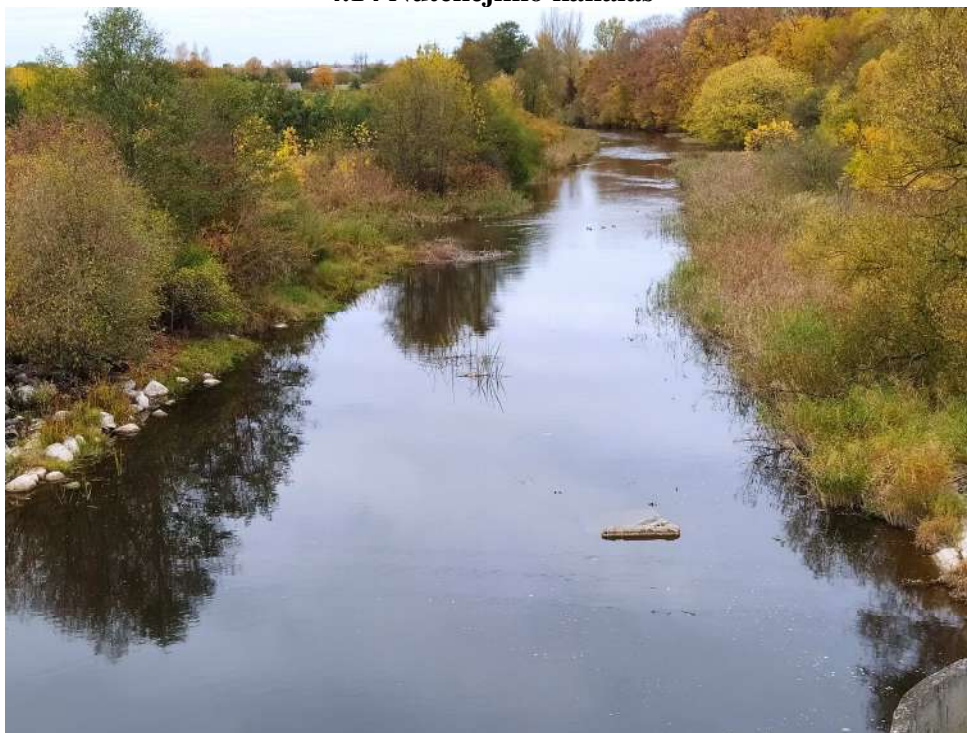
50 pav. Nutekėjimo kanalas - reguliuota Šešupės vaga. Vagos šlaitai apaugę krūmais ir pavieniais medžiais, per ilgą laiką upė dalinai renatūralizavosi.
