| <b>PROJEKTO PAVADINIMAS:</b> | <b>Marijampolės administracinių pastatų komplekso kultūros paskirties Šiaurės pastato (kodas 2454) Vytauto g. 29 rekonstravimo ir administracinės paskirties Pietų pastato (kodas 2455) Vytauto g. 31, paprastojo remonto bei pastatų tvarkybos darbų (restauracija, remontas) projektas</b> |
| <b>PROJEKTO ETAPAS:</b> | <b>PROJEKTINIAI PASIŪLYMAI</b> |
| <b>BYLOS ŽYMUO:</b> | <b>ENERO-148(2024)-PP</b> |

| Laida | Data | Keitimų pavadinimas (priežastis) | | | | | |
|---|---|---|---|---|--|---|---|
| | | | | AIŠKINAMASIS RAŠTAS | | | |

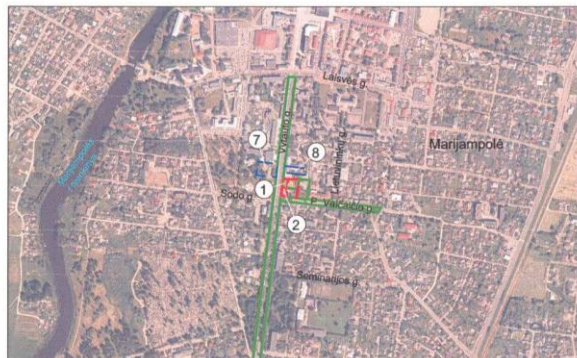
APIBRĖŽTŲ TERITORIJOS BEI APSAUGOS ZONOS RIBŲ PLANAS  
Vytauto g. 29, 31, Marijampolė, Marijampolės sav.

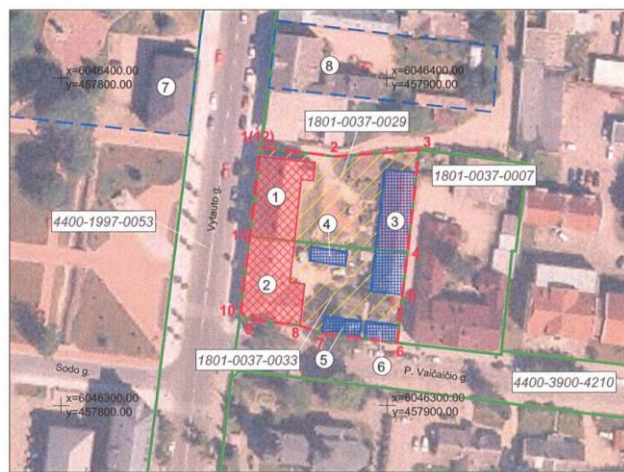
#### 1 pav. Situacijos schema.

M 1 : 1 000 (vienas cm - 10 m)

Komplekso dalys:

1. Šiaurės pastatas (2454, G264K1, 1889-0000-9013)
2. Pietų pastatas (2455, G264K2, 1889-0001-0012)

Kiti objektai esantys teritorijoje:

3. Pirmas ūkinis pastatas
4. Antras ūkinis pastatas
5. Pirmas pastatas
6. Antras pastatas

Greta esantys nekilnojamojo kultūros paveldo objektai:

7. Pastato ir Lietuvos partizanų, rezistentų užkasimo vietos ir kapų kompleksas (40721)
8. Pastatas (32624)

Teritorijos plotas - 2663 m<sup>2</sup>

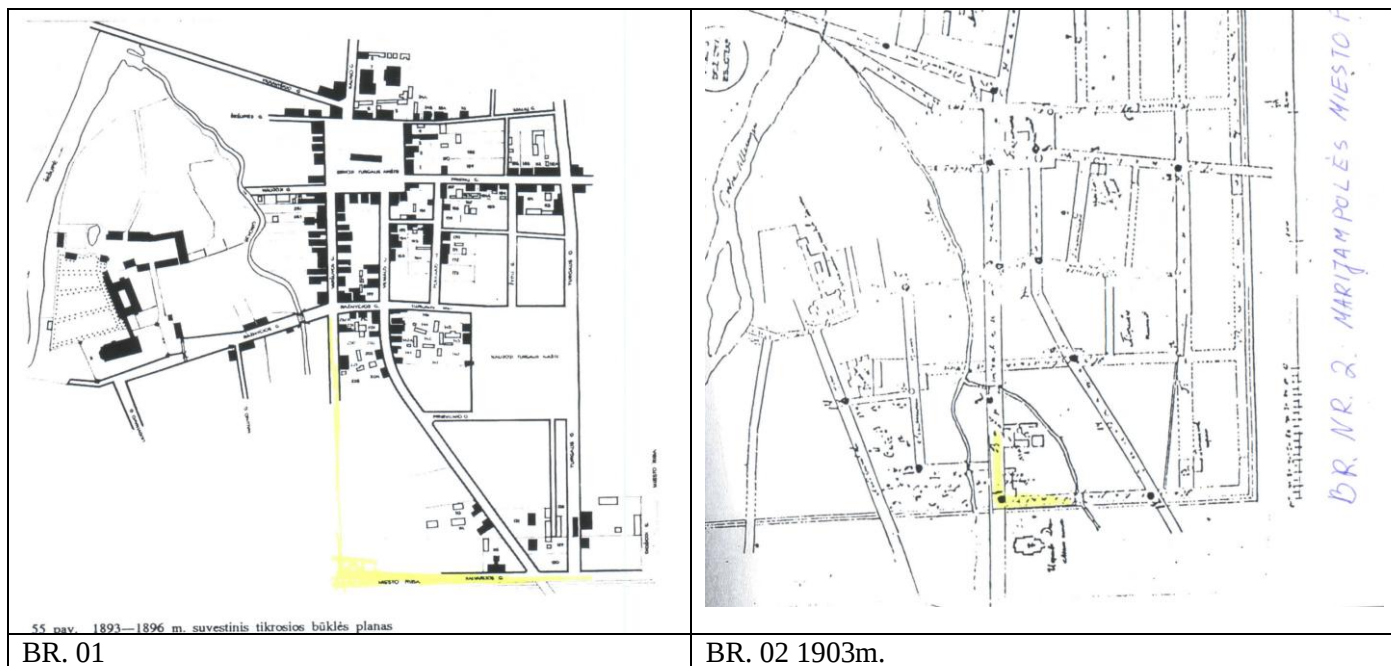
1903 m. sudarytoje Marijampolės miesto schemoje (BR Nr. 2.) pastatai Vytauto g. 29 ir 31 nurodyti kaip vienas statinys.

BR. 03 1937m miesto plane vidiniame kieme ties abiejų pastatų jungtimi matomas prisiblokavęs užstatymas.

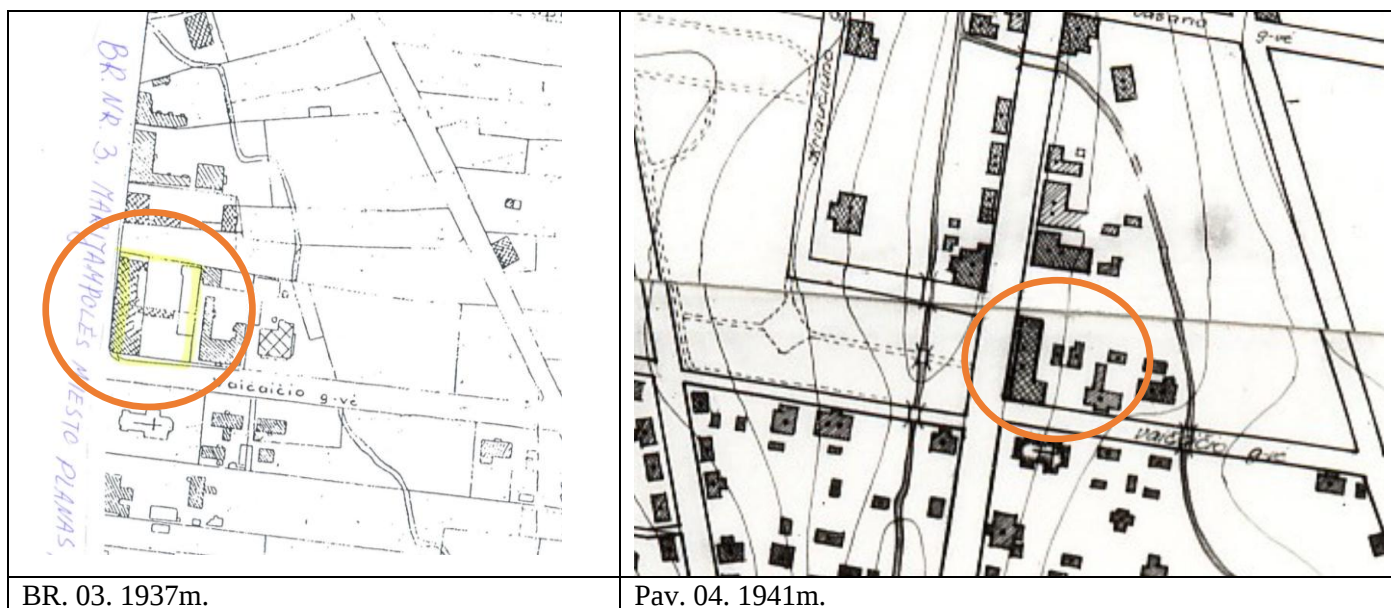
Pav. 04 Marijampolės miesto gatvių situacijos planas. Sudarytas 1941 m. pagal 1924 m. parceliacijos plano, 1932 m. Marijampolės miesto aplinkinės sienos plano (matininkas Jurgis Gužys) ir Marijampolės miesto situacijos plano (inžinierius Kriščiūnas) davinius.

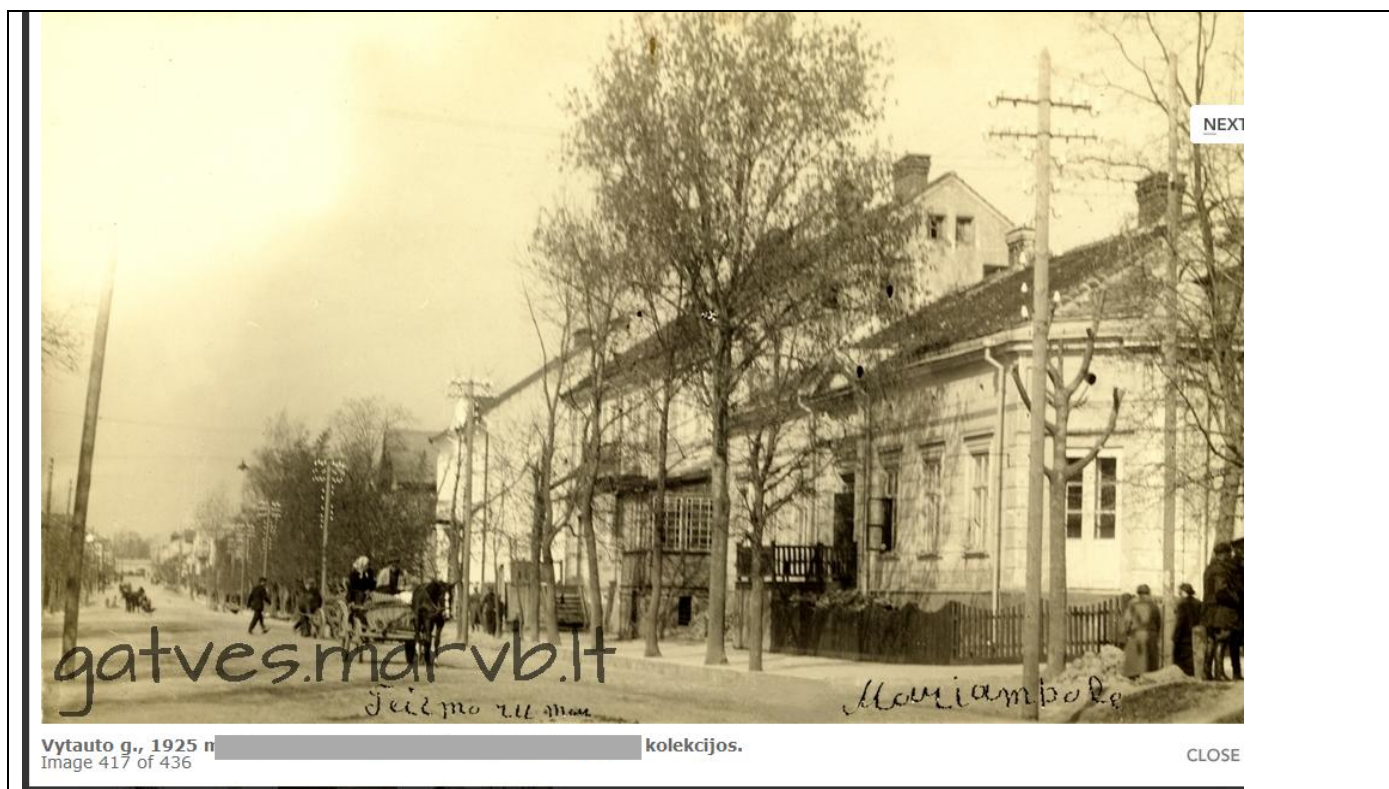
**IKONOGR. NR. 2. ADMINISTRACINIŲ PASTATŲ KOMPLEKSAS, VYTAUTO G. 29, 31, MARIJAMPOLĖ, 1925 M.**

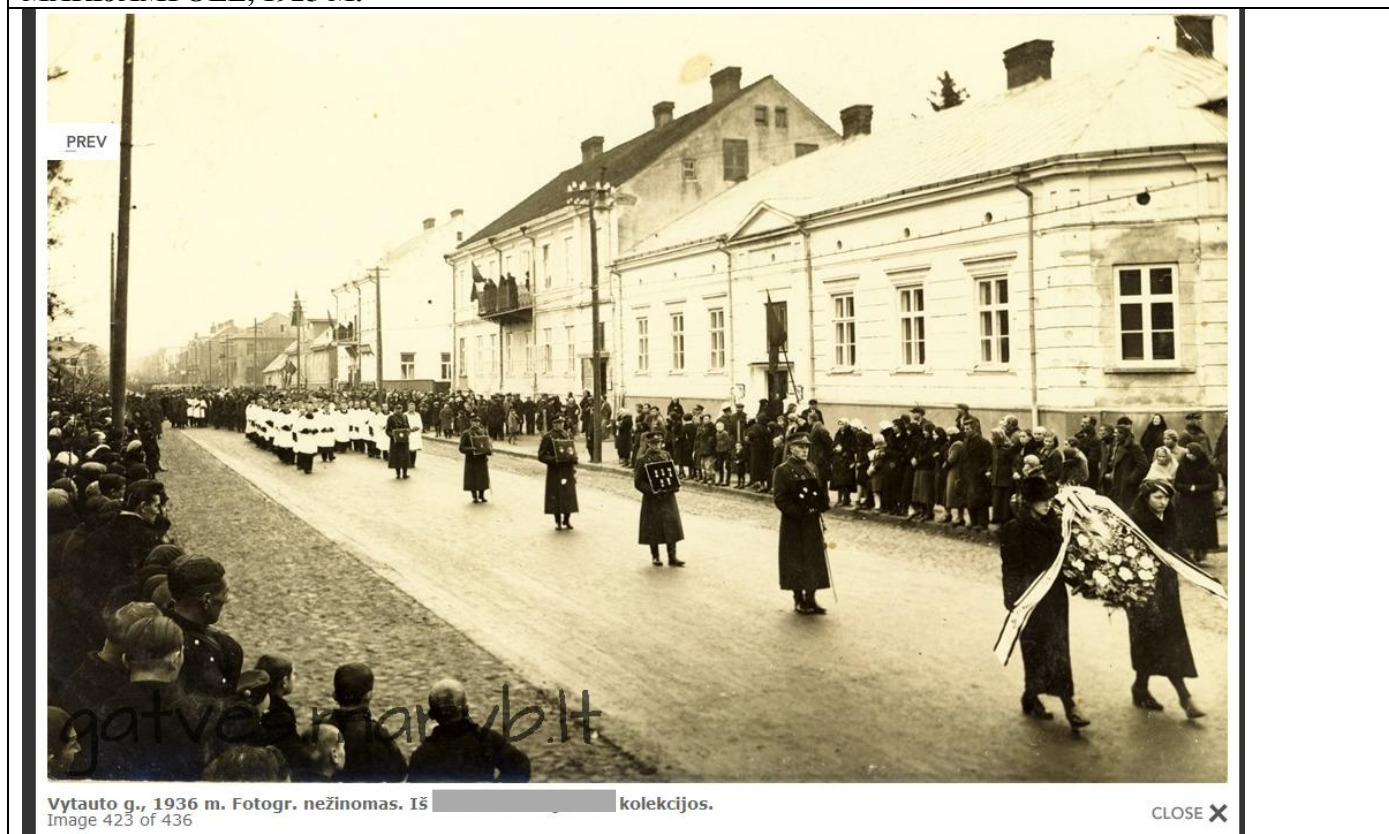
**IKONOGR. NR. 4. ADMINISTRACINIŲ PASTATŲ KOMPLEKSAS, VYTAUTO G. 29, 31, MARIJAMPOLĖ, 1936 M.**

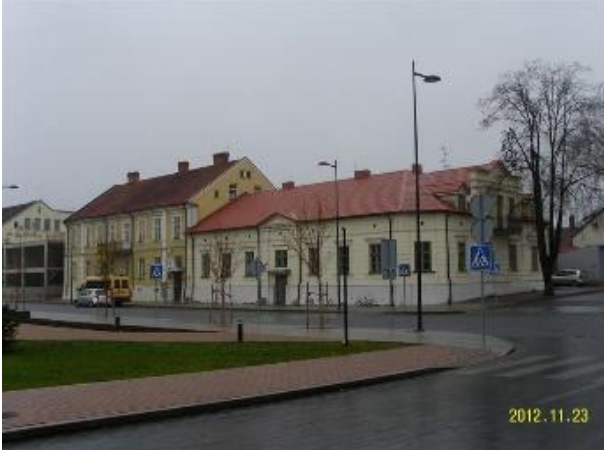
| Nr. | Fotofiksacija | Vertingosios savybės pavadinimas, apibūdinimas ir nuorodos | Numatomas poveikis |
|---|---|---|---|
| 1-2. | <b>Artimiausios supančios aplinkos kultūrinio kraštovaizdžio autentiškumas</b><br> | Pastatai pastatyti Vytauto gatvės, kuri susiformavo XVIII a. pab. (iki 1918 m. vadinta Varšuvos gatve) ir P. Vaičiūčio gatvės kampe (vadinta Kalvarijos gatvele, kuri žymėjo pietinę Marijampolės ribą) | Nekeičiama. |

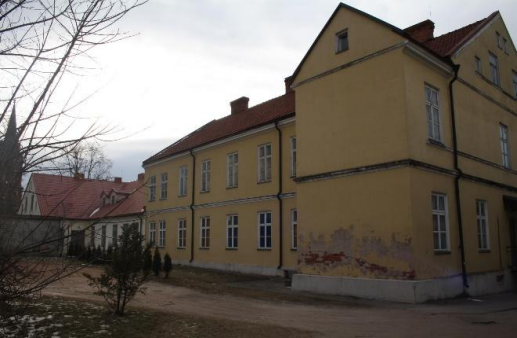
| Nr. | Fotofiksacija | Vertingosios savybės pavadinimas, apibūdinimas ir nuorodos | Numatomas poveikis |
|---|---|---|---|
| 2-1.1. | | stačiakampio plano, 2 a. su mansarda ir nedideliais rūšiais pastato galuose, su 2 a. priestatu-laiptine iš R pusės | Išsaugoma. |

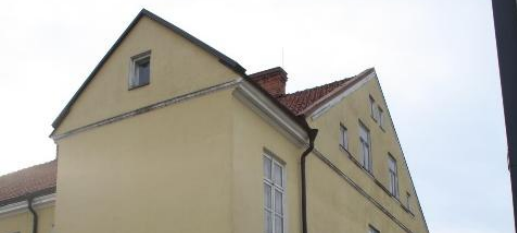
| Nr. | Fotofiksacija | Vertingosios savybės pavadinimas, apibūdinimas ir nuorodos | Numatomas poveikis |
|---|---|---|---|
| 2-1.2. | | stogo forma - pagrindinio tūrio ir priestato-laiptinės - dvišlaitė | <b>Išsaugoma.</b> |

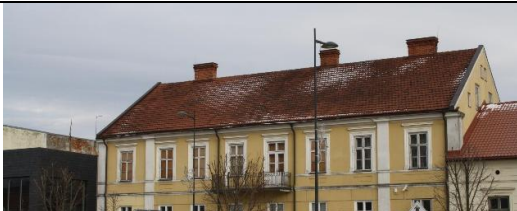
| 2-1.3. | | stogo dangos medžiaga ar jos tipas -<br>molio čerpių danga | Išsaugoma.<br>Remontuojant<br>stogą numatoma<br>molio čerpių<br>stogo danga. |

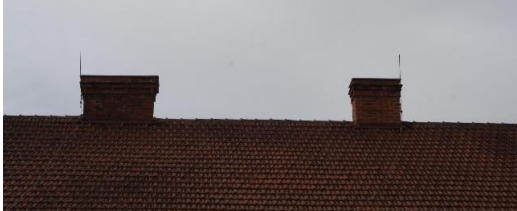
| 2-1.4. | | kiti stogo elementai - du raudonų<br>plytų kaminai su profiliuotų karnizų<br>užbaigimais, trečio raudonų plytų<br>kamino su profiliuotu karnizo<br>užbaigimu tipas<br>(trečias, iš Š pusės pirmas) kaminas<br>atkurtas XX a. pab.; | Išsaugoma. |

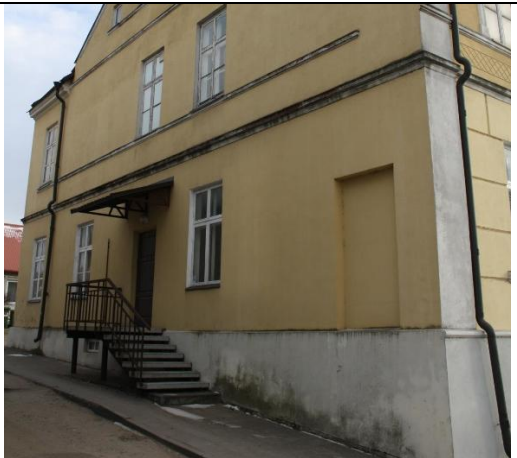
| 2-2.3. | | sienų angos - fasadų langų, durų bei<br>vidaus durų stačiakampės angos, jų<br>sąramos ir angokraščiai.<br>(nesaugoti XX a. vid. ir vėlesnių<br>rekonstrukcijų metu iškirstų langų ir<br>durų angų;<br><br>niša Š pastato fasade | Išsaugoma. |

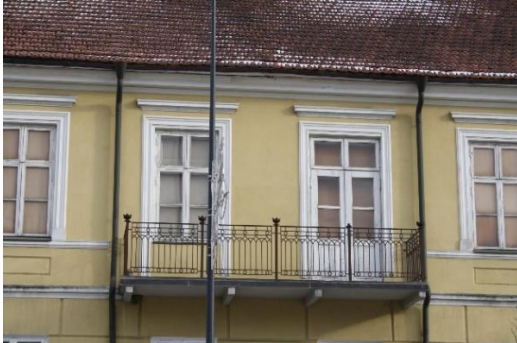
| 2-3.1. | | stačiakampio plano balkono su<br>ažūriniais metaliniais turėklais tipas<br>V fasade<br>(atstatytas, buvo panaikintas XX a.<br>vid. rekonstrukcijos metu; | Nekeičiama |

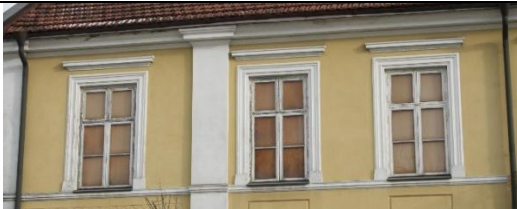
| 2-3.2. | | fasadų puošyba - piliastrai V pastato fasade<br>visų fasadų karnizai ir frizinės juostos<br>rustika pirmo aukšto V pastato fasade<br>profiluoti langų apvadai ir sandriškai antro aukšto V pastato fasade | Nekeičiama |

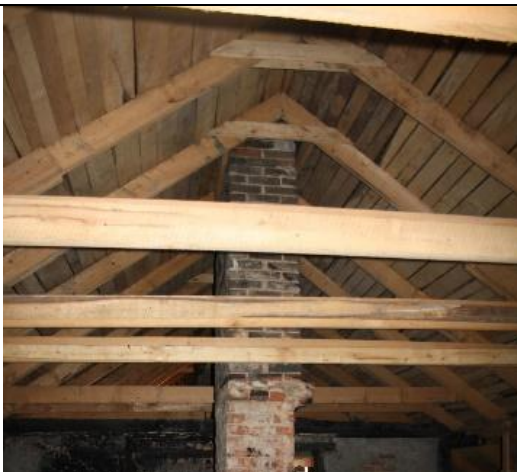
| 2-4.2. | | medinės gegninės stogo konstrukcijos tipas | Išsaugomas tipas. Remontuojas stogas su medinėmis gegnėmis. |

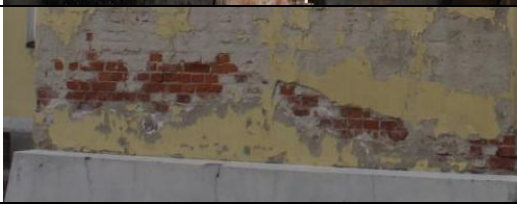
| 2-4.3. | | raudonų plytų mūro sienos<br>(-; būklė gera; FF Nr. 15; 2017 m.); | Išsaugoma. |

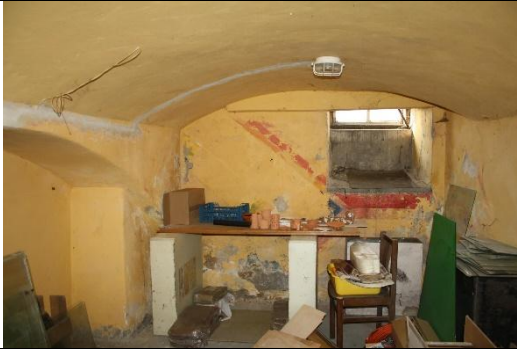
| 2-4.4. | | rūšio skliautinės perdangos<br>(-; būklė gera; FF Nr. 36, 37; 2017 m.); | Išsaugoma. |

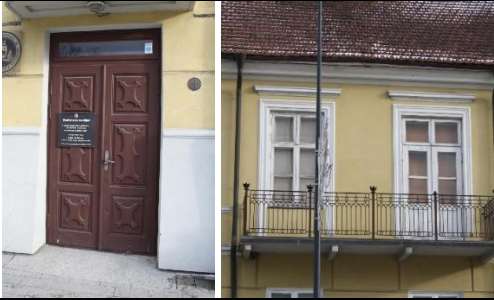
| 2-4.6. | | stalių ir kiti gaminiai - V fasado medinės dvigubos dvivėrių filinginių durų su viršlangiu tipas. langų medinių konstrukcijų ir skaidymo tipas (-; būklė gera; FF Nr. 11, 12, 15-17, 19, 21, 22; 2017 m.); | Nekeičiama |

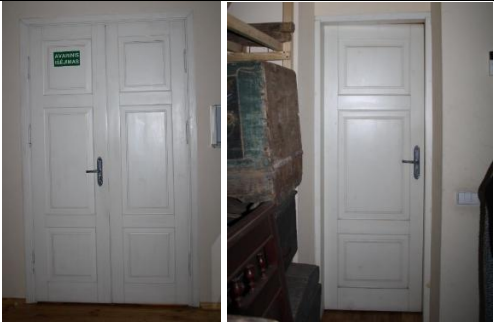
| 2-4.7. | | vidaus medinių dvivėrių filinginių durų tipas. vidaus medinių vienvėrių filinginių durų tipas. | Išsaugoma. |

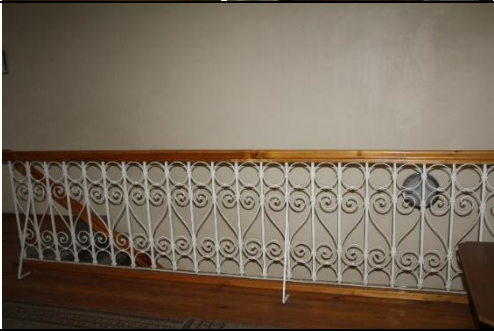
| 2-4.8. | | pagrindinių laiptų, antro aukšto, metaliniai azūriniai turėklai (-; būklė gera; FF Nr. 26, 27; 2017 m.); | Išsaugoma. |

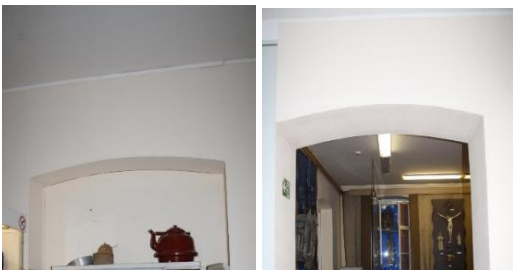
| 2-5.1. | | - segmentinių arkų nišos ir praėjimai iš vieno patalpos į kitas | Išsaugoma. |

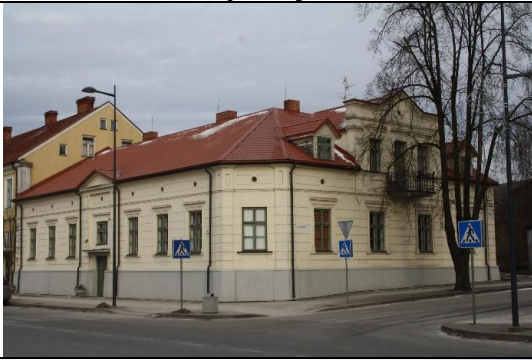
| Nr. | Fotofiksacija | Vertingosios savybės pavadinimas, apibūdinimas ir nuorodos | Numatomas poveikis |
|---|---|---|---|
| 3-1.1. | | - vientiso, "L" formos, kampinės konfigūracijos plano, vieno aukšto, su mansarda, mezoninu ir rūsiu (-; FF Nr. 40-46, 50; 2017 m.); | Nekeičiama. |

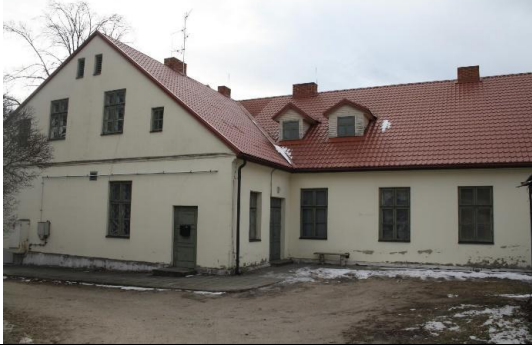
| Nr. | Fotofiksacija | Vertingosios savybės pavadinimas, apibūdinimas ir nuorodos | Numatomas poveikis |
|---|---|---|---|
| 3-1.2. | | stogo forma - daugiašlaitė (-; būklė gera; FF Nr. 40-46; 2017 m.); | Nekeičiama. |

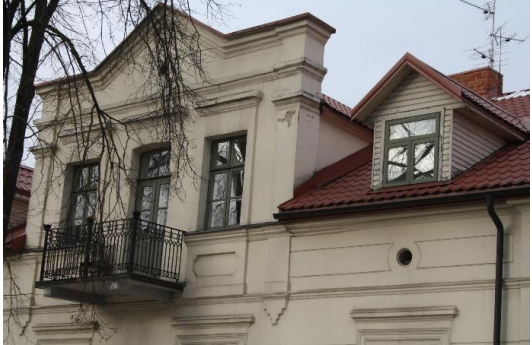
| Nr. | Fotofiksacija | Vertingosios savybės pavadinimas, apibūdinimas ir nuorodos | Numatomas poveikis |
|---|---|---|---|
| 3-1.3. | | kiti stogo elementai - P pusėje abipus mezonino du tūriniai stoglangiai ir R pastato dalyje du tūriniai stoglangiai (-; būklė gera; FF Nr. 42, 43, 46, 53, 54; 2017 m.); | Nekeičiama. |

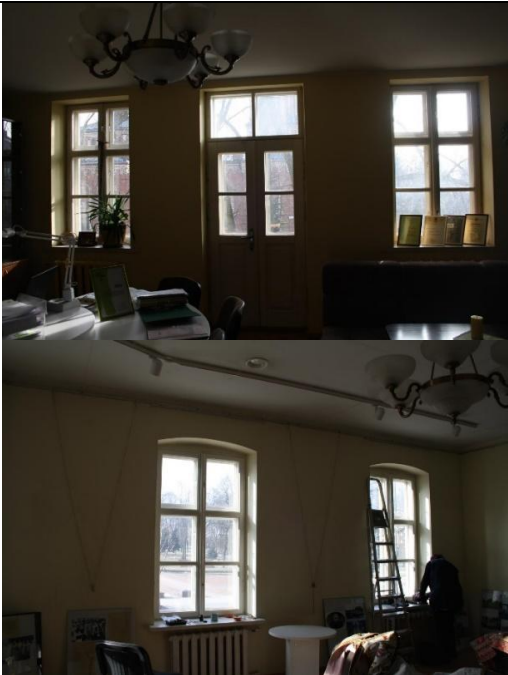
| 3-2.3. | | <p>sienų angos - fasadų langų, durų, vidaus durų angos<br/>(nesaugoti 1938 m. suformuotos PV kampo lango angos ir V pastato fasado durų ir virš jų lango angų, taip pat ir vėliau iškirstų vidaus patalpų angų; būklė patenkinama; IKONOG. Nr. 2; FF Nr. 40-46, 48, 62-64; 2017 m.);</p> | Nekeičiama. |

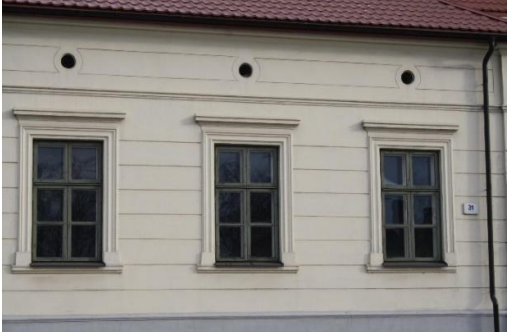
| 3-2.4. | | <p>apskritos vėdinimo angos tarp frizinės juostos ir pastogės karnizo V ir P pastato fasaduose ir mezonine<br/>(-; būklė gera; FF Nr. 40-43, 47, 48, 50, 51; 2017 m.);</p> | Nekeičiama. |

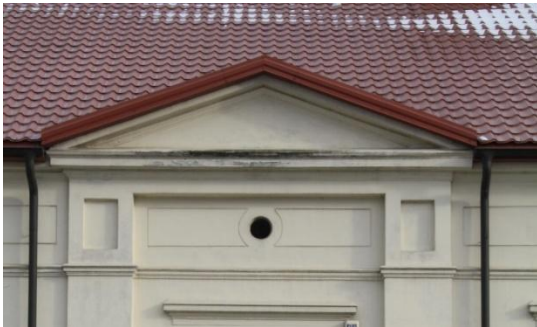
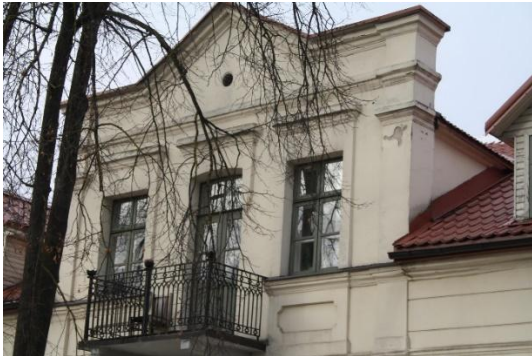
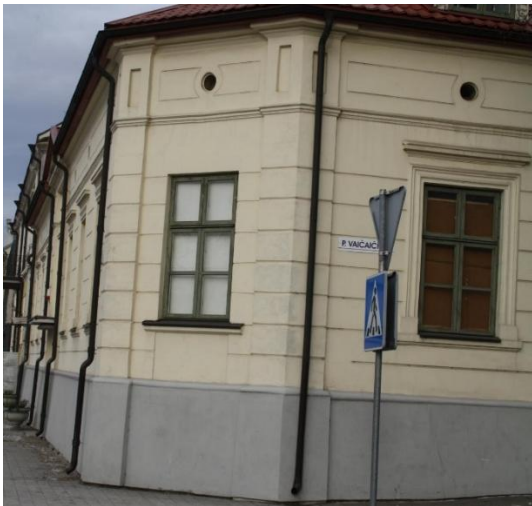
| 3-3 | <p>fasadų architektūros tūrinės detalės</p> | <p>- V fasado tinkuoto plytų mūro trikampis frontonas<br/>(-; būklė gera; FF Nr. 40, 41, 47; 2017 m.);<br/>P pastato fasade mezoninas, užbaigiamas laužytu frontonu<br/>(-; būklė gera; FF Nr. 41-43, 52, 53; 2017 m.);<br/>stačiakampio plano balkonas P fasade<br/>(-; būklė gera; FF Nr. 41-43, 52, 53; 2017 m.);<br/>fasadų puošyba - rustai ant pjedestalų su stačiakampėmis nišomis viršuje V ir P pastato fasaduose<br/>(-; būklė gera; FF Nr. 40, 41, 43, 47, 50; 2017 m.);<br/>profiluotas pastogės ir mezonino viršaus karnizas<br/>(-; būklė gera; FF Nr. 50-53; 2017 m.);<br/>voliuko formos cokolio karnizas<br/>(-; būklė gera; FF Nr. 40-42, 47-50; 2017 m.);<br/>frizinė juosta virš langų eilės pagrindiniuose fasaduose ir mezonine<br/>(-; būklė gera; FF Nr. 40-43, 45, 47, 48, 50-53; 2017 m.);<br/>profiluoti langų apvadai ir tiesūs sandriškai V ir P pastato fasaduose ir mezonine<br/>(-; būklė gera; FF Nr. 40-43, 48, 52, 53; 2017 m.);<br/>horizontalios traukos, juosiančios V ir P pastato fasadus<br/>(-; būklė gera; FF Nr. 40-43, 48; 2017 m.);<br/>geometrinė ornamentika V ir P pastato fasaduose<br/>(-; būklė gera; FF Nr. 40-43, 47, 48, 50, 53; 2017 m.);<br/>fasadų apdaila - tinko tipas<br/>(-; būklė patenkinama; FF Nr. 40-46; 2017 m.);</p> | Nekeičiama. |

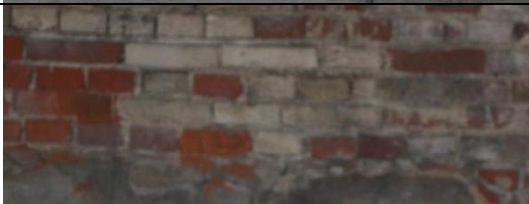
| 3-4.2 | | raudonų plytų mūro sienos (netyrinėtos; būklė gera; FF Nr. 69; 2017 m.); | Išsaugoma. |

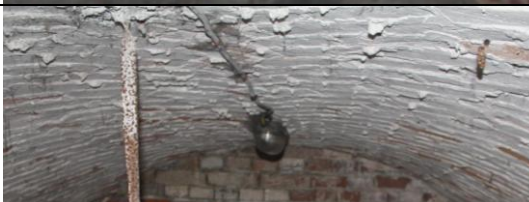
| 3-4.3 | | raudonų plytų rūšio skliautinės perdangos (-; būklė gera; FF Nr. 68, 69; 2017 m.); | Nekeičiama. |

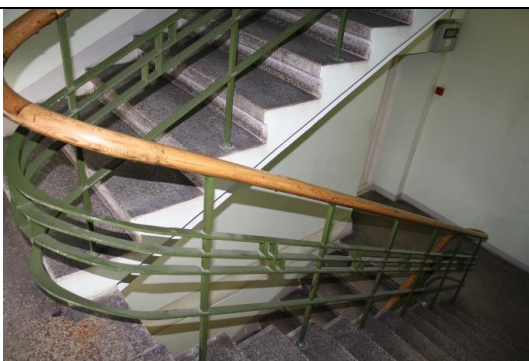
| 3-4.5 | | funkcinė įranga - laiptinės teraciniai laiptai (-; būklė gera; FF Nr. 55, 56; 2017 m.); | Išsaugoma. |

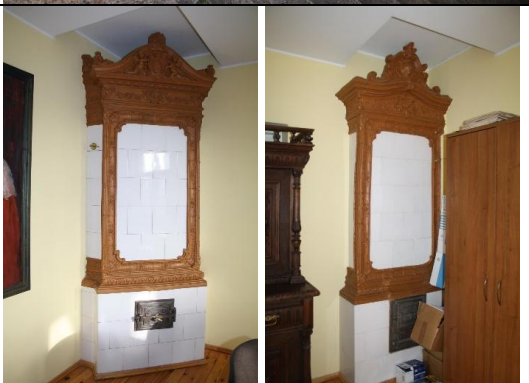
| 3-4.6 | | inžinerinė įranga - dvi baltų koklių krosnys su įmantriomis frizinėmis juostomis mezonino patalpoje (-; būklė gera; FF Nr. 58-60; 2017 m.); | Nekeičiama. |

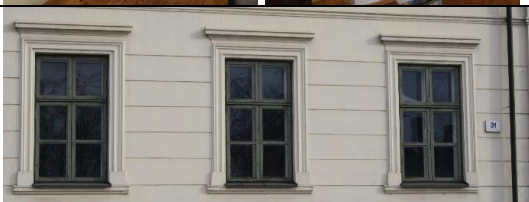
| 3-4.7 | | stalių ir kiti gaminiai - langų medinių konstrukcijų ir skaidymo tipas (-; būklė gera; FF Nr. 40-46, 48, 53, 62-64; 2017 m.); | Nekeičiama. |

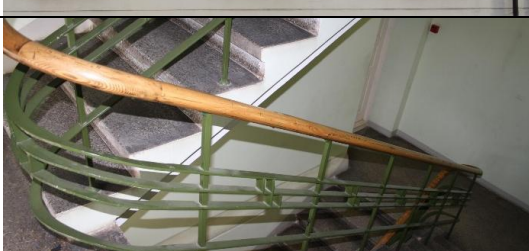
| 3-4.8 | | laiptinės laiptų metaliniai turėklai ir jų mediniai porankiai (-; būklė patenkinama; FF Nr. 55, 56; 2017 m.); | Nekeičiama. |

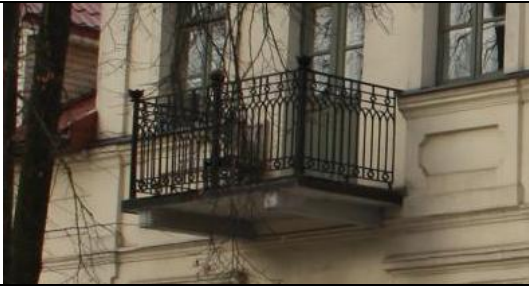
| 3-4.9 | | balkono ažūrinių metalinių turėklų tipas<br>(-; būklė gera; FF Nr. 41-43, 52, 53; 2017 m.); | Nekeičiama. |

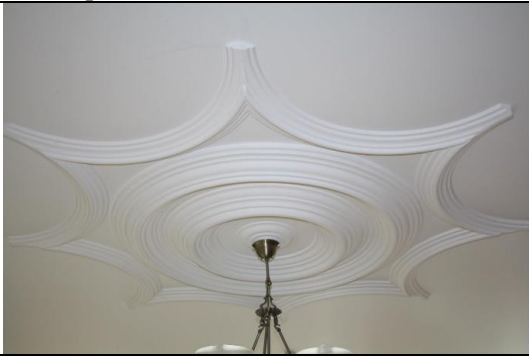
| 3-5.1 | | gipsinė, reljefinės kompozicijos rozetė mezonino patalpoje<br>(-; būklė gera; FF Nr. 61; 2017 m.); | Išsaugoma. |

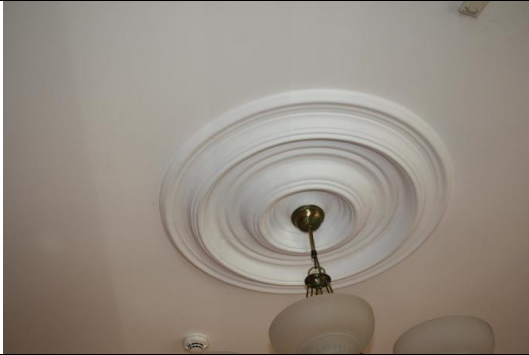
| 3-5.2 | | gipsinės, apvalių profiliuotų juostų kompozicijos rozetės tipas pirmo aukšto patalpoje<br>(atkurta, buvo išlikęs tik fragmentas; būklė gera; FF Nr. 65, 66; 2017 m.); | Išsaugoma. |

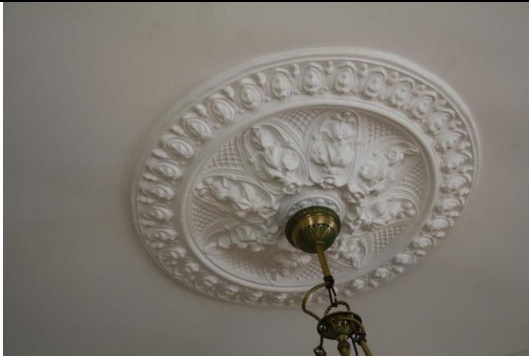
| 3-5.3 | | gipsinės, reljefinės kompozicijos rozetės tipas pirmo aukšto patalpoje<br>(atkurta, buvo išlikęs tik fragmentas; būklė gera; FF Nr. 67; 2017 m.) , | Išsaugoma. |

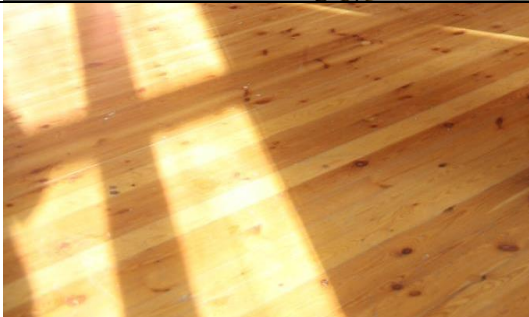
| 3-5.4 | | grindų danga - medinių lentelių grindų tipas<br>(-; būklė patenkinama; FF Nr. 57, 65; 2017 m.); | Tipas išsaugomas.<br>Remontuojant patalpas įrengiama medinių lentų grindų danga. |

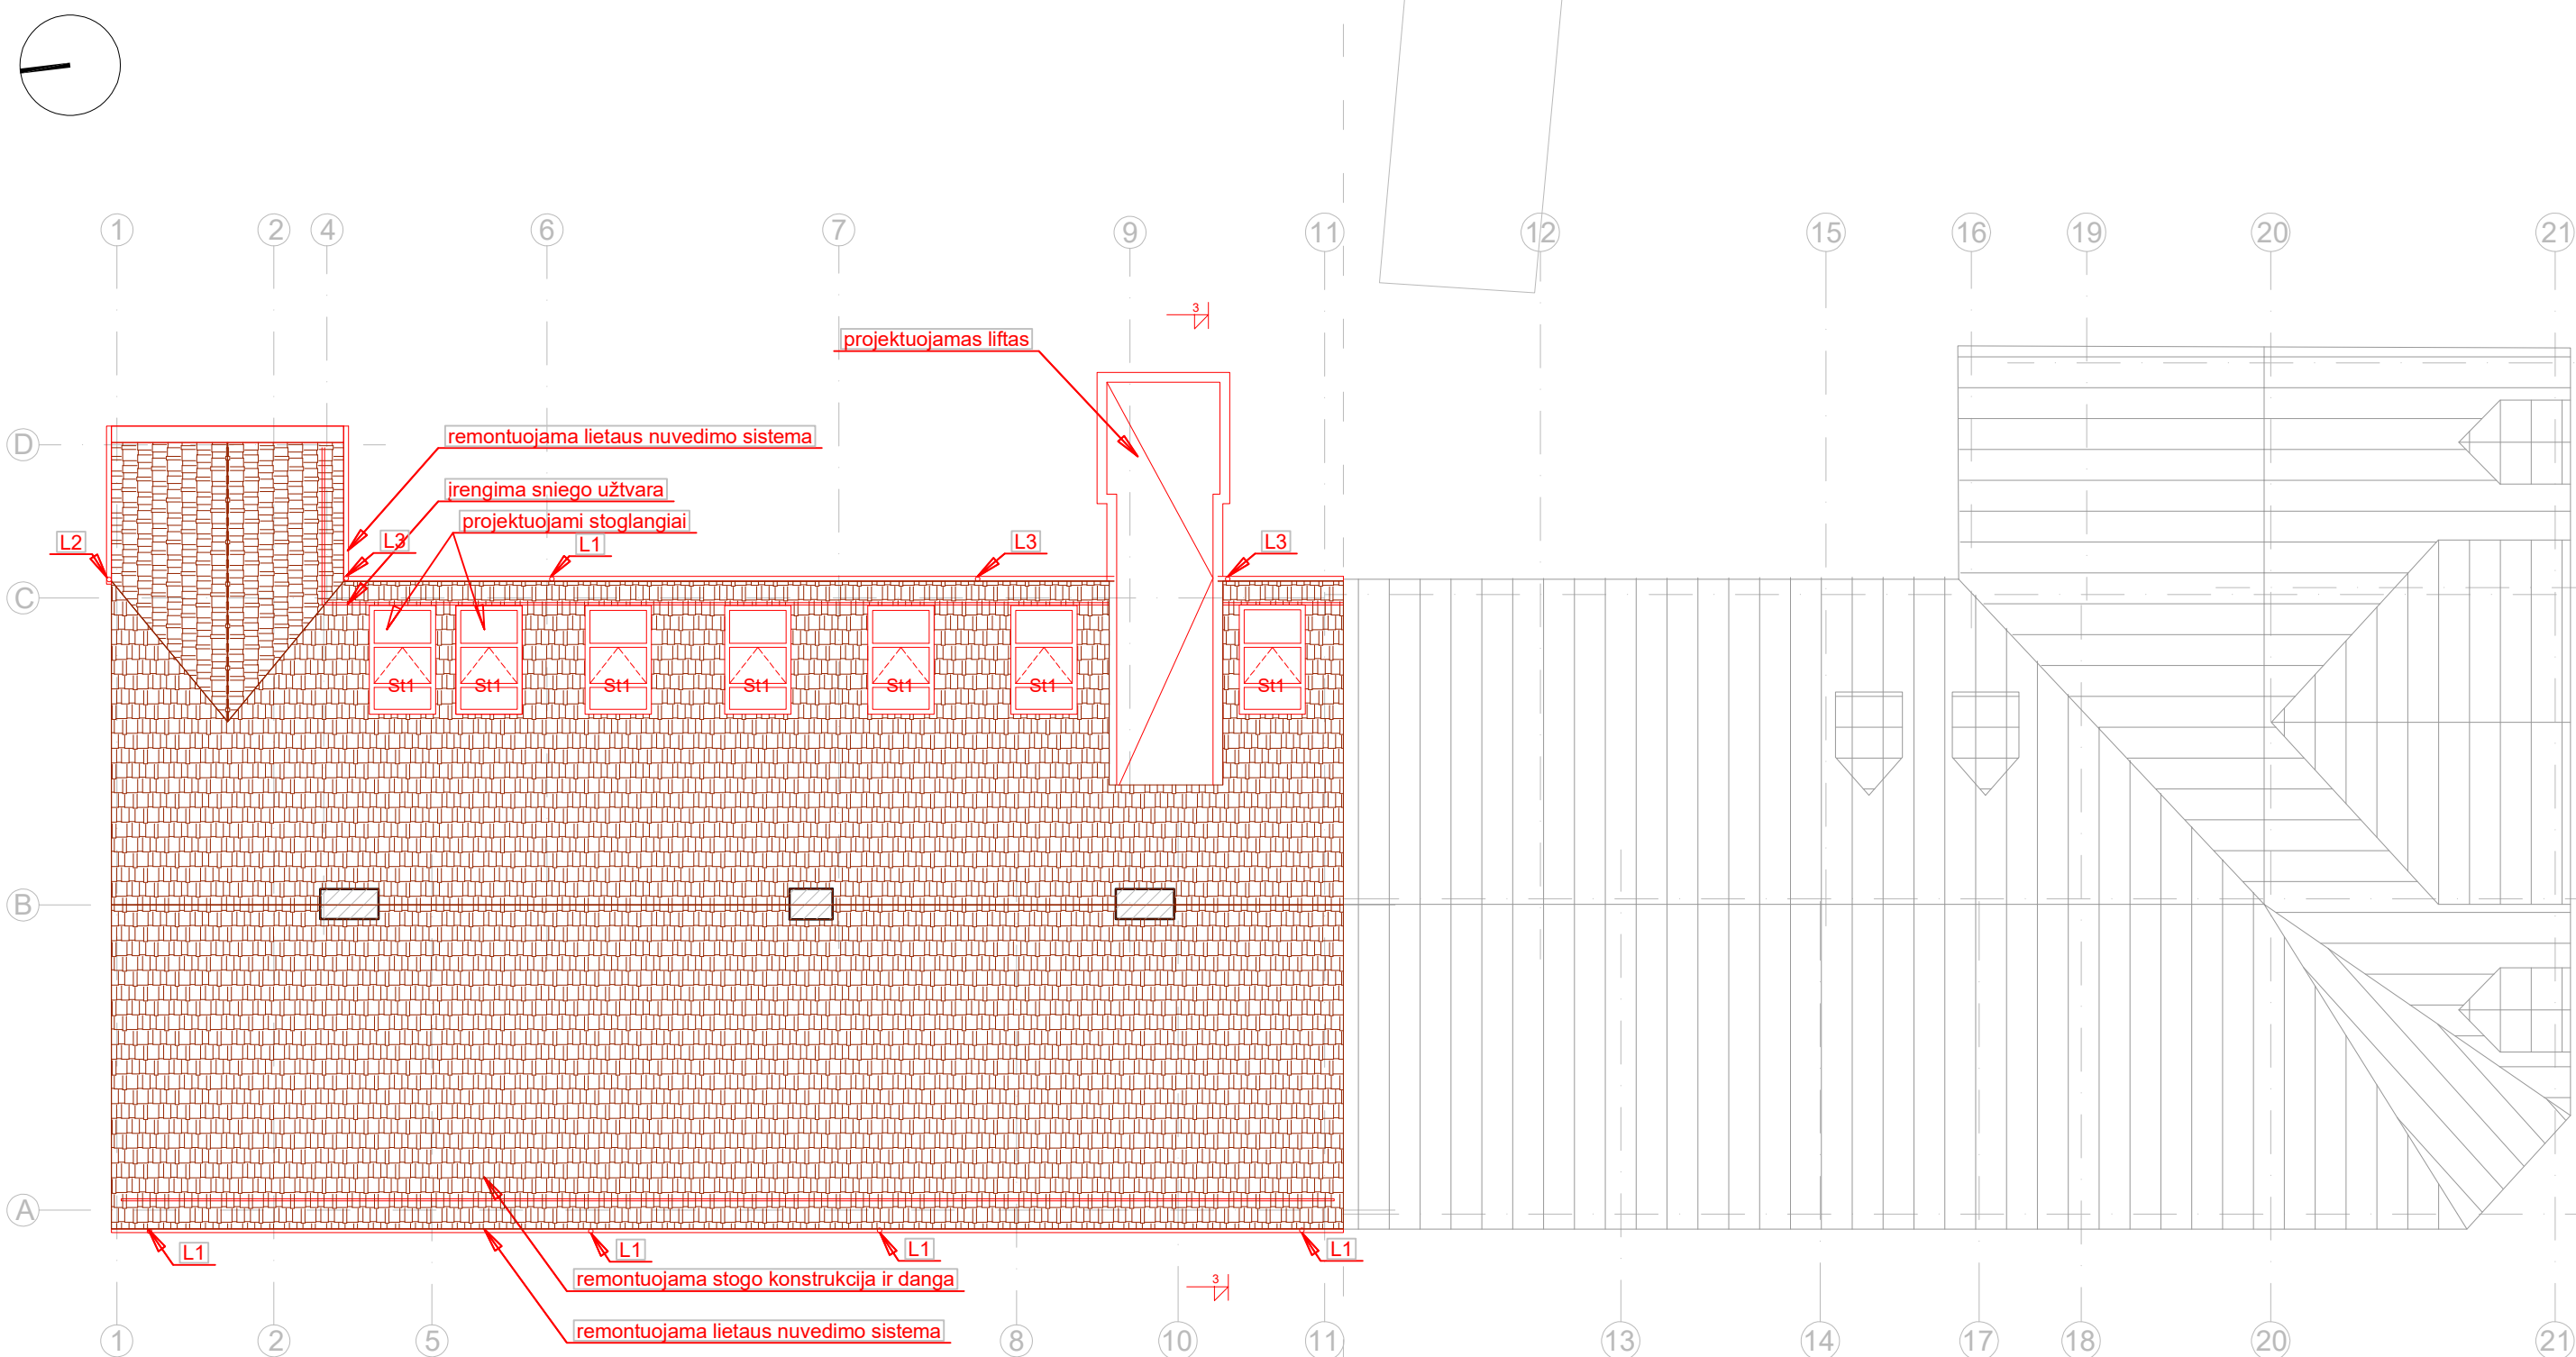
Šiaurės namas Vytauto g. 29.  
Stogo PLANAS

Pietų namas Vytauto g. 31  
Stogo PLANAS
